原子力発電所における電気計装設備不具合事象の分析

Study of Electrical Instrumentation and Control Equipment Malfunction Events in Nuclear Power Plants

要約 電気計装設備は、原子力発電所の安全で効率的な運転に重要な役割を担っているため、本研究では電気計装設備に係る不具合事象の分析を実施した。

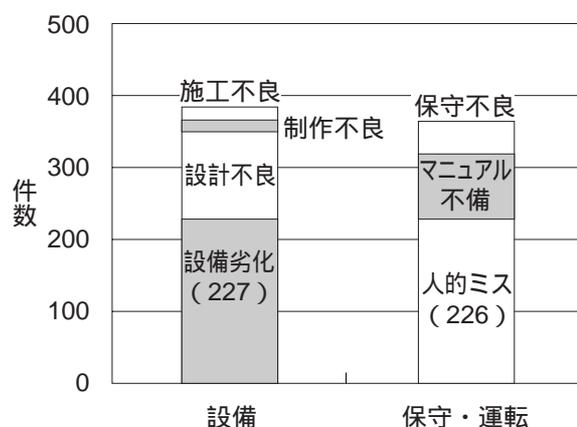
図1 不具合原因分類（米国）

図1に米国の不具合原因を設備面と保守・運転面から分類したものを示すが、設備劣化が原因として最も多く227件を占めている。

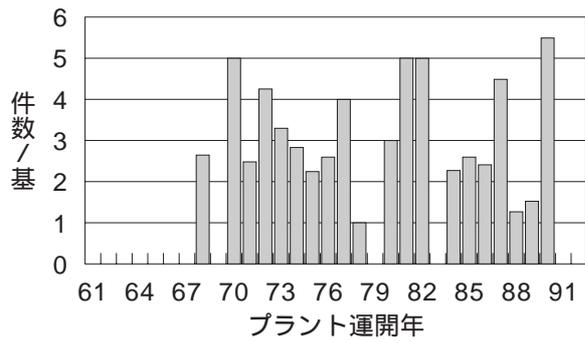
図2 運開年別不具合報告件数/運開プラント数

米国の不具合事象のうち、不具合原因が設備劣化に該当する227件について、プラント運転年別不具合報告件数をその年に運転したプラント数で除した値を図2に示す。古いプラントほど不具合が多ければこの図では右下がりの傾向となるが、そのような傾向は見られないことから、電気計装設備では経年劣化の傾向は見られないことが分かる。国内では、設備劣化に該当するものが7件と少ないため、傾向把握はできなかった。

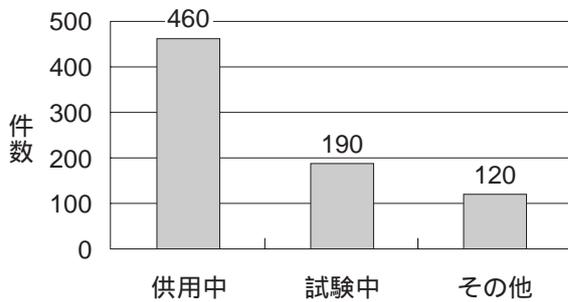
図3 不具合発生時の機器運転状況（米国）

図3と図4に、それぞれ米国と国内の不具合発生時の機器運転状況を示す。

これらの図から、米国では「試験中」の不具合が約4分の1を、一方、国内では約5分の1を占めている。不具合の多くが「試験」で検出されていることから、「国内における試験のあり方作業平準化や定検短縮の観点から見直す」という今後の新たな調査課題がクローズアップされた。

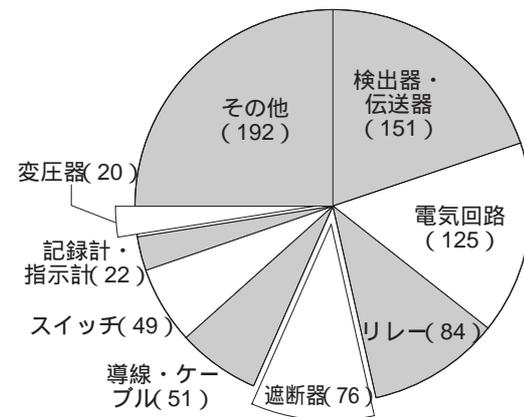
図5 不具合原因機器分類（米国）

図5に、米国の不具合原因機器の分類を示す。

設置台数の割には、遮断器に不具合が多い。その理由は、遮断器が他の動的機器と異なり複雑な機械的動作機構を有しているため不具合が発生しやすいと考えられる。

また、変圧器は静的機器であり、かつ、設置台数

も検出器などに比べて少ないわりには、不具合件数が多いことに注目して内容を調査したが、変圧器が直接の原因となったものは4件と少なく、それ以外は人的ミスや落雷などによる変圧器の付属機器の故障である。

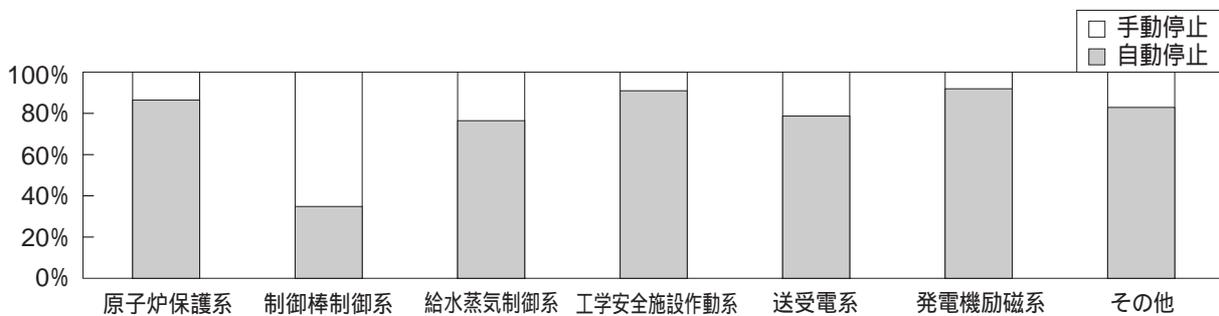
図6 手動・自動停止別系統分類（米国）

図6に米国の手動停止および自動停止に至った不具合系統に分類したものを示す。この図から米国では他の系統に比べ、制御棒制御系での手動停止が約60%と多い。

その内容を調査したところ、制御棒が数本落下し、Technical Specification⁽⁵⁾により手動停止せざるを得なかったという事象である。一方、国内においてはこのような事象で手動停止に至った事象はない。このことは国内の運用・保守面で信頼性が高いと評価できる。

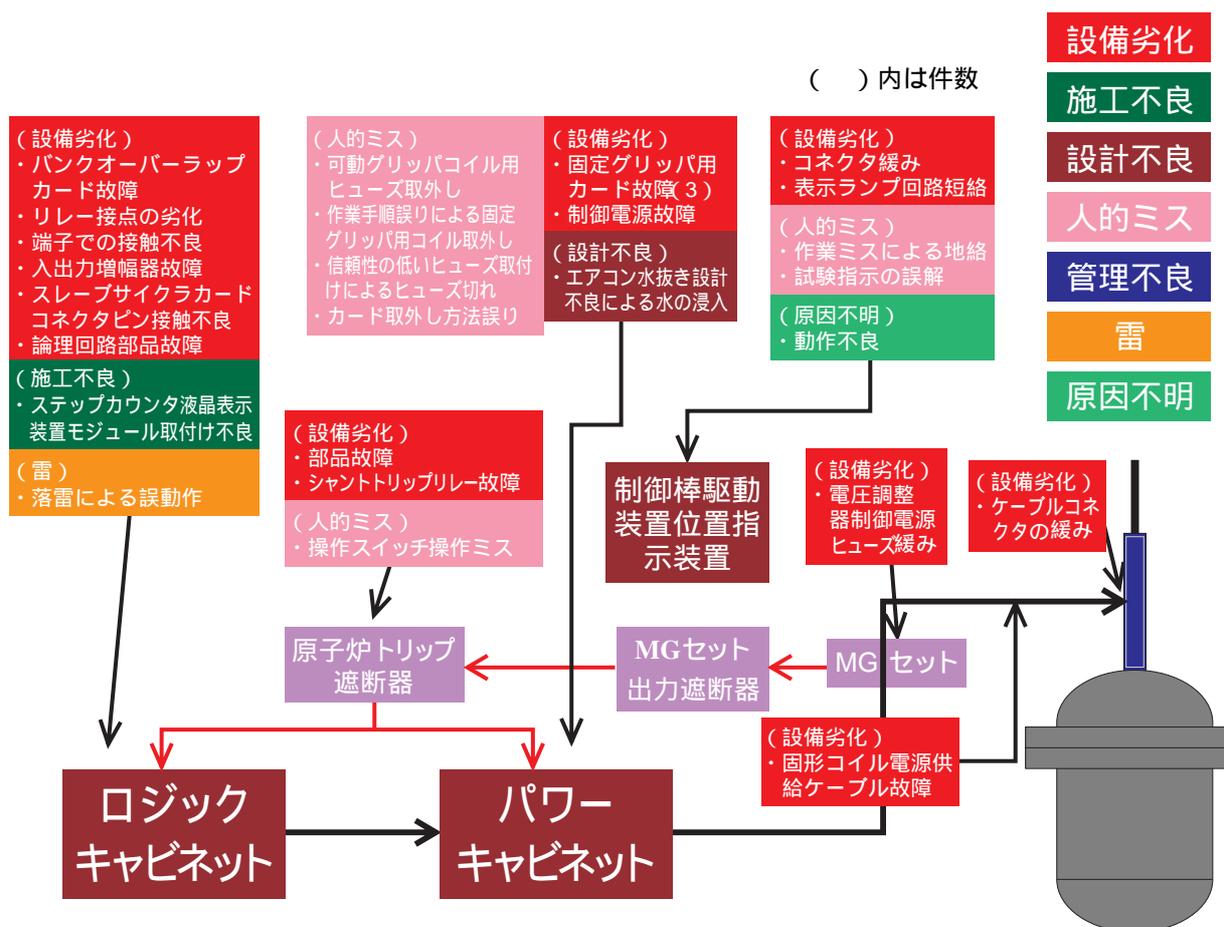
図7 不具合状況図 (制御棒制御系)

次に、(財)電力中央研究所が作成しているトラブルマップを参考にして、それら47件が属する系統の「不具合状況図」を作成した。この「不具合状況図」は、どの系統に何が原因でどのような不具合が生じているかを視覚的に訴えるため作成したものである。一例を図7に示す。

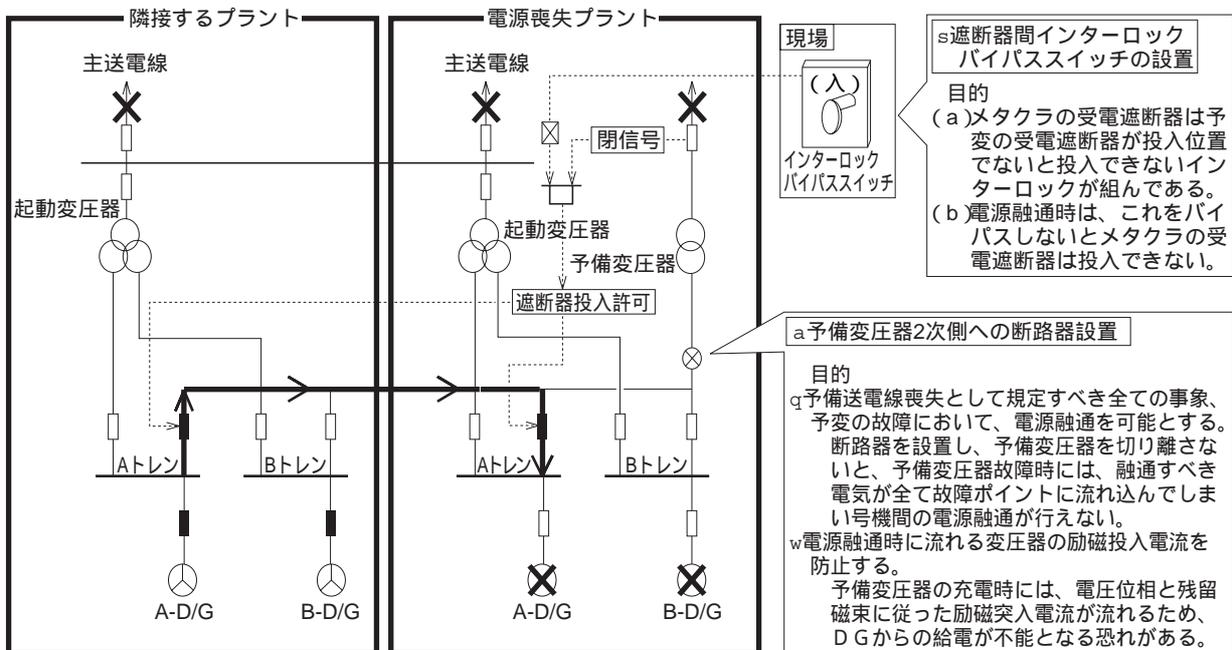
図8 号機間電源融通の改造

米国では、全交流電源喪失事象の経験に基づいて、プラントにおける非常用電源の強化が求められてお

り、近年、4トレン構成の採用や代替交流電源設置等の設計強化を実施しつつある。この問題に対する対応策の1つとして、アクシデントマネジメント策で検討されている号機間電源融通が考えられる。しかしながら、全交流電源喪失事象および停止時に考えられる事象に対応するには、予備変圧器2次側の断路器の設置と、遮断器インターロックバイパススイッチの設置が有効である(図8)。
