原子力発電所におけるケーブル故障の傾向分析

Trend Analysis of Cables Failure Events at Nuclear Power Plants

伏見 康之 (Yasuyuki Fushimi) *

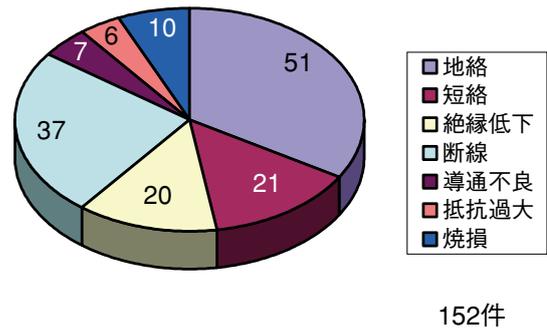
図 1 ケーブル故障形態別分類 (海外)

海外のケーブル故障 152 件を、故障形態別に分類した。分類結果を図 1 に示す。

絶縁体に関する不具合 (地絡, 短絡, 絶縁低下) が 92 件 (61%) と多く、導体に関する不具合 (断線, 抵抗過大, 導通不良) が 50 件 (33%) を占める。

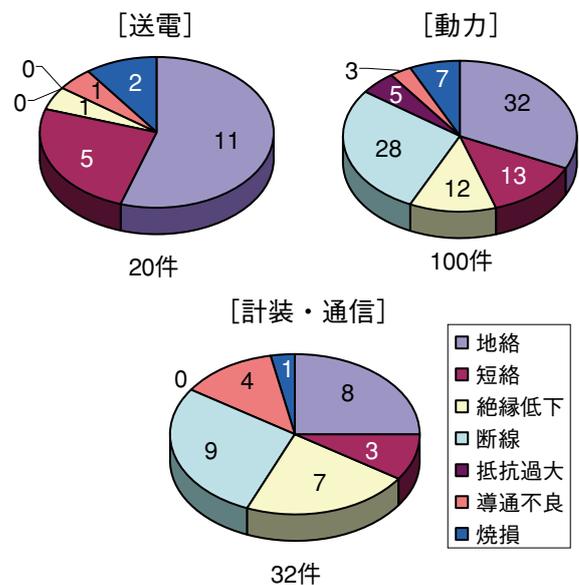
図 2 ケーブル種類毎の故障形態別分類 (海外)

これを使用されている電圧により、送電ケーブル (6kV 以上)、動力ケーブル (100V ~ 6kV)、計装・通信ケーブル (100V 以下) それぞれで、故障形態別に分類した。分類結果を図 2 に示す。これらを比

較すると、送電ケーブルでは地絡, 短絡および絶縁低下を合わせた絶縁体に関する不具合が 17 件 (85%) と大部分を占めるのに対し、動力ケーブルで 57 件 (57%)、計装ケーブルで 18 件 (56%) とケーブル全体 (図 1) の割合とほぼ同じである。また、断線, 抵抗過大および導通不良を合わせた導体に関する不具合の割合が送電ケーブルで 1 件 (5%) と非常に少ないのに対し、動力ケーブルで 36 件 (36%)、計装ケーブルで 13 件 (40%) と、ケーブル全体 (図 1) の割合とほぼ同じであることがわかる。

送電ケーブルにおいては動力ケーブル, 計装ケーブルと故障形態の発生傾向が異なっている。これは使用している電圧が高いため、絶縁体のわずかな劣化であっても、絶縁体に関する不具合の顕在化しやすいことが考えられる。次に動力ケーブル, 計装ケーブルで故障形態の内訳を詳細に見ると、絶縁体に関する不具合のうち動力ケーブルでは地絡, 短絡

を合わせると全体の45件(45%)を占めているのに対し、計装ケーブルでは11件(34%)とその割合が低下し、絶縁低下で動力ケーブルでは12件(12%)、計装ケーブルでは7件(22%)とその割合が逆転していることがわかる。これは使用目的によって不具合として顕在化する内容が動力ケーブルでは短絡、地絡であり、計装ケーブルでは絶縁低下と異なっていることが考えられる。

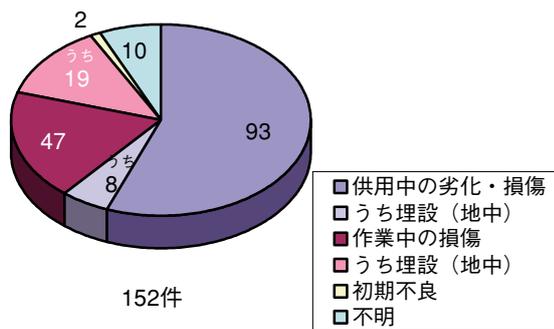
図3 ケーブル故障の発生状況 (海外)

海外のケーブル故障152件を、ケーブル故障の発生または発見された状況で分類した。分類結果を図3に示す。供用中に劣化もしくは損傷の判明した事象が93件(61%)と多く、作業中の損傷が47件(31%)となっている。このうち作業中の損傷に着目すると、47件のうち埋設(地中)ケーブルが19件(40%)と多くを占める。当該ケーブルが図面に示されていない、または図面を利用しなかったためケーブルを損傷させる事例が目立つ一方で、事前にその存在を認識していたにもかかわらず、まだケーブルまで到達しないと過信して作業に慎重を期さなかったため損傷させた事例も発生している。一方供用中の劣化・損傷のうち、埋設(地中)ケーブルの故障事例は92件中8件と少ない。

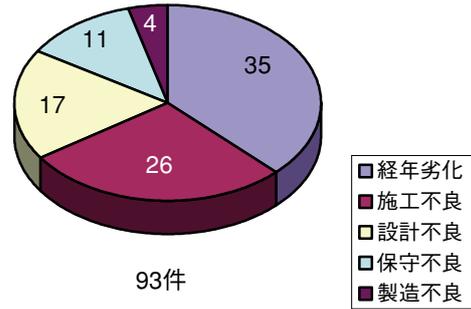
図4 供用中のケーブル劣化・損傷原因内訳 (海外)

供用中にケーブルが劣化・損傷した事象93件の原因を分類した。分類結果を図4に示す。経年劣化が35件と38%を占め、元来の施工が悪く、発熱や周囲との摩擦等により劣化が加速されたような施工不良が26件(28%)と多い。次いで、元来の設計が悪く(過大な振動、不適切な材質選定、不適切な雰囲気想

定、等)故障に至った設計不良が17件(18%)と続く。解結線の繰り返し等に伴い劣化が加速されたような保守不良は11件と12%程度である。保守不良の占める割合が少ないことを考慮すると、海外のケーブルはあまり保守されていないことが伺える。なお埋設ケーブルの故障原因は、ほとんどが経年劣化であった。

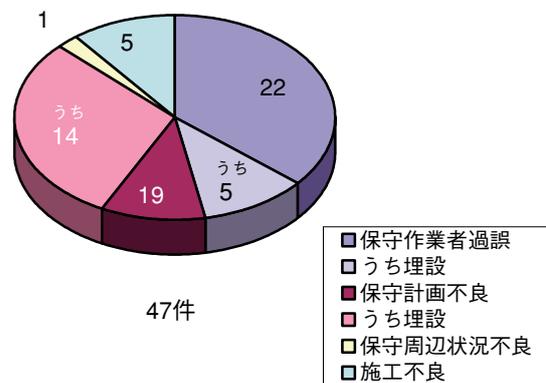
図5 作業中のケーブル損傷原因内訳 (海外)

作業中のケーブル損傷事象47件の原因を分類した。分類結果を図5に示す。保守業者過誤(例:うっかり、まだ大丈夫と過信)が22件(47%)と半数近くを占め、次いで保守計画不良(例:事前調査不十分、図面にない)19件(40%)、施工不良(例:図面と異なった位置に施工)5件(11%)の順に多い。また埋設ケーブルに着目すると、保守計画不良19件中14件であり、先にも触れたように図面に示されていない、または図面を利用しなかったことに起因する不具合が多い。掘削を行う場合は、事前の周知な作業準備、調査が重要であることがわかる。なお残りの埋設ケーブル損傷事象は保守業者過誤

22 件中 5 件に含まれている。

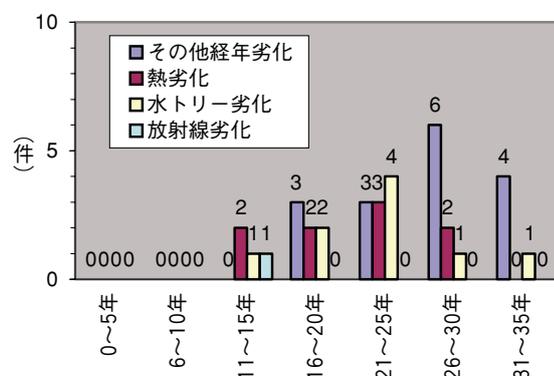
図 6 故障発生年数別分類

供用中のケーブル劣化・損傷事象のうち、原因を経年劣化とする 35 件が供用開始から何年目に故障しているかを分類した。分類結果を図 6 に示す。明確に年数がわからない場合は、プラント運転開始から故障発生時点までの年数で代用した。熱劣化、水トリー劣化^{*}、放射線劣化のいずれにも属さない経年劣化をその他経年劣化として分類した。設置から 11 年を超えると経年劣化が発生し、21～25 年で 10 件と

最も発生件数が多く、次いで 26～30 年で 9 件と多くなっている。放射線劣化 (15 年)、熱劣化 (平均 21 年)、水トリー劣化 (平均 22.2 年) は、その他経年劣化 (平均 26.4 年) と比べそれぞれ劣化の加速されていることがデータの上から読み取ることができる。なおその他経年劣化で最も発生早い事象では、16 年であることから、未点検のケーブルに対しては使用環境にもよるが 16 年を経過した辺りから点検を行うことが望ましいと考えられる。

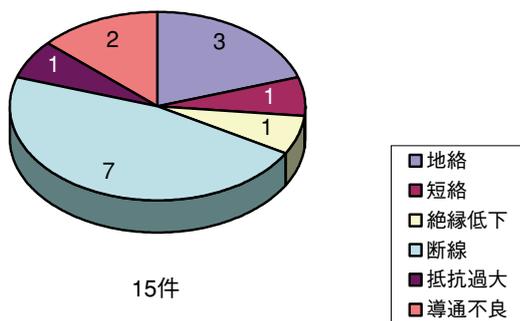
図 7 ケーブル故障形態別分類（国内）

海外と同様に、ケーブル故障 15 件を故障形態別に分類した結果を図 7 に示す。海外と比べ、導体に関する不具合（断線、導通不良など）が多く（47%：海外 33%）、絶縁体に関する不具合（地絡、短絡、絶縁低下）が少ない（33%：海外 61%）。この理由として国内では海外と比べケーブル絶縁体の劣化診断が広範に行われ、不具合発生の未然防止につながっていると考えられる。

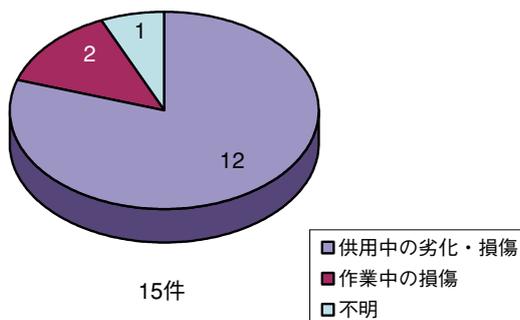
図 8 ケーブル故障の発生状況（国内）

海外と同様にケーブル故障の発生または発見された状況を分類した。分類結果を図 8 に示す。国内では海外と比べ、供用中の劣化・損傷が 12 件（80%：海外 61%）と多数を占め、作業中の損傷が 2 件（13%：海外 31%）と少ない。また海外と異なり、埋設ケーブルの劣化・損傷はなかった（0%：海外 18%；作業中に限定すると 40%）。以上より、海外と比較して国内では掘削を含む作業前に事前の調査を十分に行っていることや、周到な点検計画の立案とその実施が想定される。

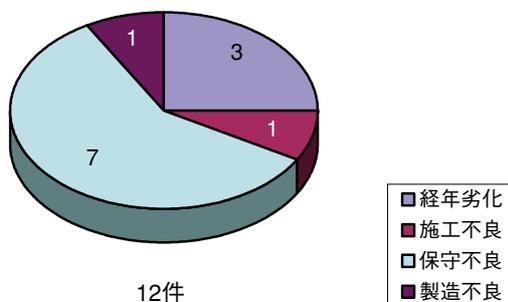
図 9 供用中のケーブル劣化・損傷原因内訳（国内）

供用中の故障 12 件の原因を分類した。分類結果を図 9 に示す。海外と比べ、経年劣化が 3 件（25%：海外 38%）とその割合が少なく、保守不良が 7 件（58%：海外 11%）とその割合の多いのが特徴的である。経年劣化の割合が少なく、保守不良の割合が多い要因として、海外と比べて国内ではケーブルに対して計画的な点検や交換を数多く実施して保守頻度の高いことが考えられる。保守不良の例として解結線の繰り返しに伴う端子ネジの摩耗に起因した損傷があり、いわゆる「いじり壊し」が発生している可能性も否定できない。保守不良を低減させるためには、保守員のさらなる技能向上が望まれる。
