# 原子炉容器上蓋管台部の 1 次冷却材漏洩経路等調査

## Primary Coolant Leakage Path Research of Reactor Vessel Head Penetration

**要約** ごく微量の 1 次冷却材漏洩を経験した関西電力大飯発電所 3 号機の上蓋管台部を破壊調査し、1 次冷却材の漏洩経路および漏洩原因等を調査した。1 次冷却材の漏洩経路は当初の推定どおり、J-groove 溶接の表面から 1 次冷却材応力腐食割れが進展し、管台と上蓋の隙間に到達して漏洩にいたったことを確認した。また、上蓋部に米国 Davis Besse 発電所で見られたような顕著なほう酸腐食が起こっていないことを確認した。このことは 1 次冷却材の漏洩が少量であったことを示唆すると考えられる。また、管台、J-groove 溶接部、補修溶接部ともに 1 次冷却材応力腐食割れの発生は観察されなかった。また、外観、ミクロ、成分および硬度の観点から経年による特段の劣化は観察されなかった。また、J-groove 溶接部には製造時から存在していたと考えられる空隙が観察された。このような初期欠陥が溶接部表面近傍に存在することにより、1 次冷却材応力腐食割れ進展速度を増大させ、漏洩にいたるまでの時間が比較的短時間となった原因の一つである可能性がある。

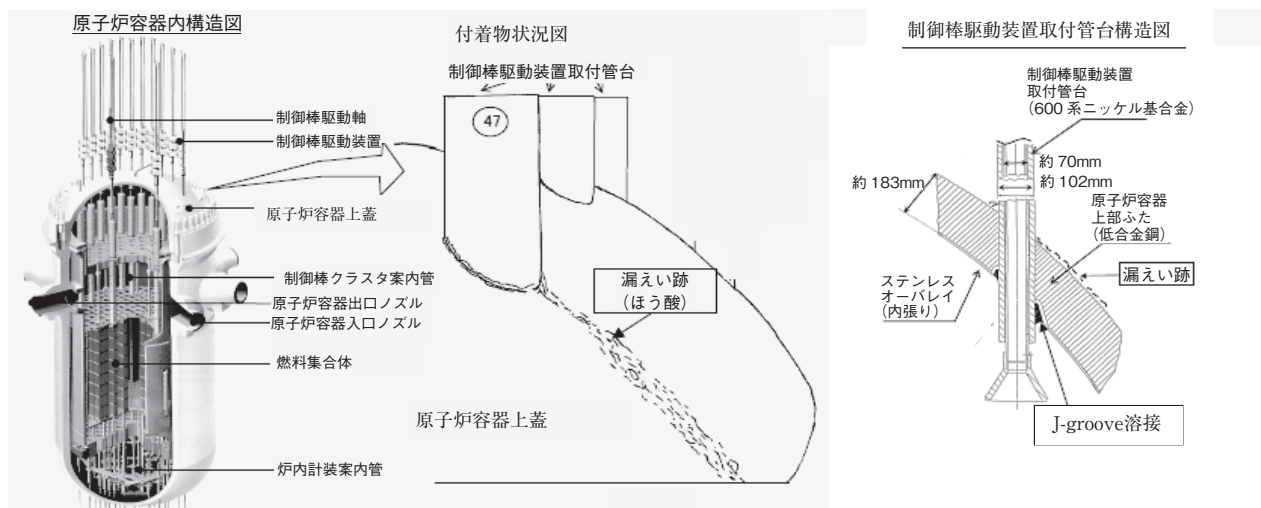
図1 大飯3号での1次冷却材漏洩状況<sup>(3)</sup>

わが国ではRV 管台部での漏洩事象は、2004年5月4日関西電力株式会社（関西電力）大飯発電所3号機（大飯3号）で定期検査中に発見された1件<sup>(3)</sup>のみである。この時の漏洩状況を図1に示す。No.47 管台から1次冷却材漏洩に伴うほう酸の析出跡が確認された。その後の調査<sup>(3)</sup>でRV 上蓋と管台を接合する溶接（その開先形状がJの形をしていることからJ-groove 溶接と呼ばれる）部位の1次冷却材に接する内表面側を起点としてPWSCC が進展し、RV 上蓋と管台のすきま部に到達し、漏洩にいたったものと推定された。この時の対応として、関西電力はPWSCC 発生部位を調査のために数mm削った後に、耐PWSCC 性により優れた690系ニッケル基合金（690合金）にて補修溶接を行い、1サイクル運転後、RV 上蓋の600合金を690合金に材料を変更して耐PWSCC 性を向上させたRV 上蓋に交換した。

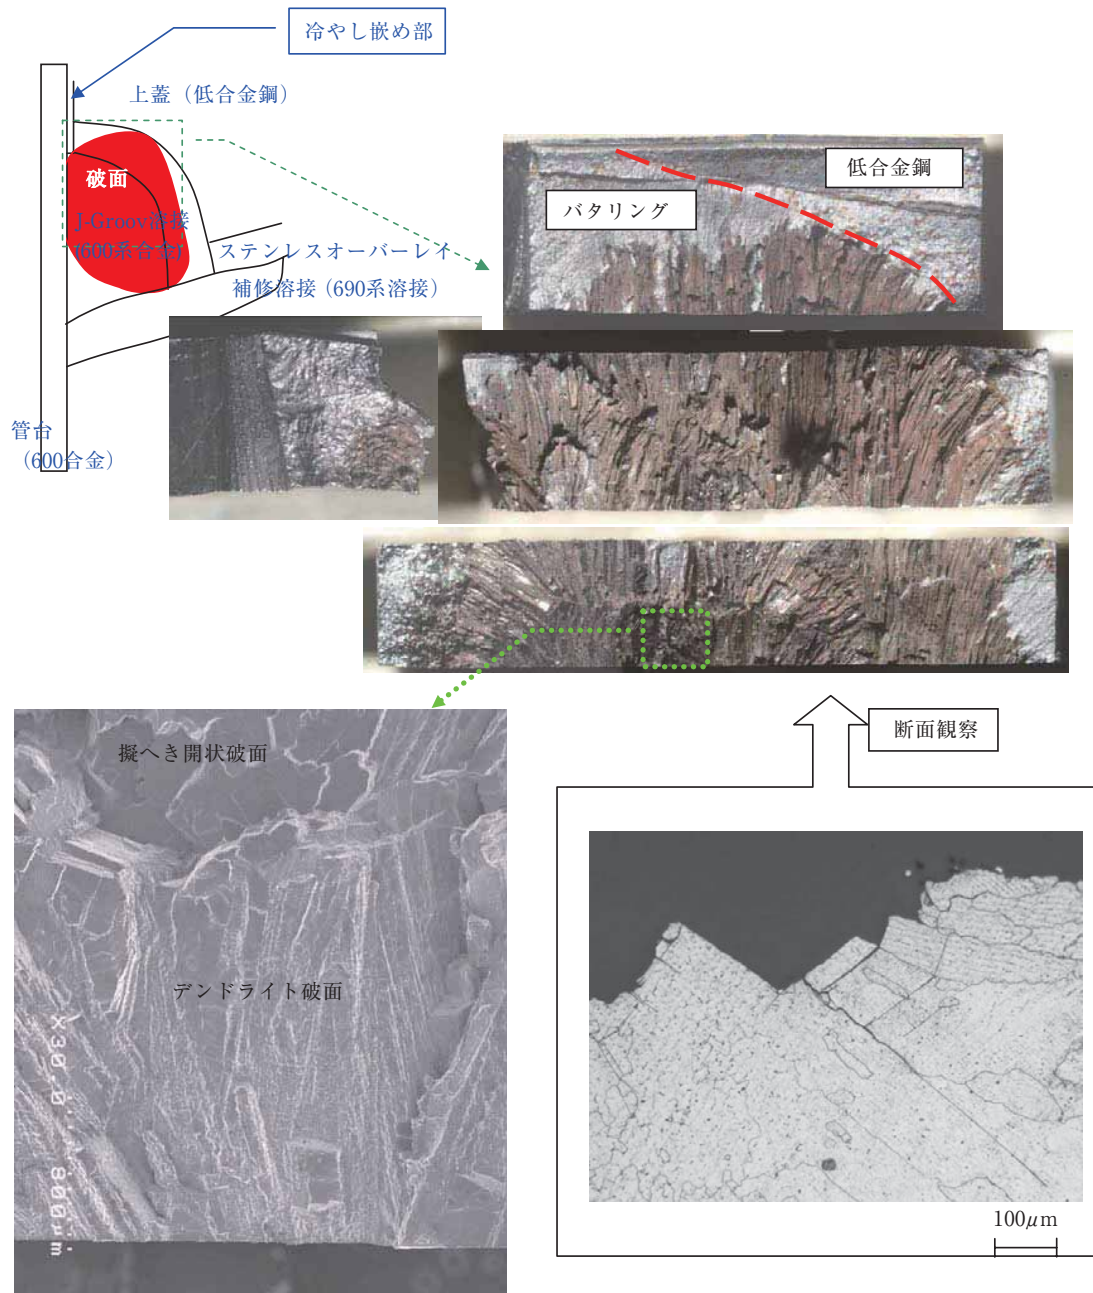
図4 主き裂解放後の破面観察結果 (No.47 管台)

No.47 管台の J-groove 溶接部の主き裂破面解放後の外観をデジタルマイクロスコープで観察した結果および SEM で破面形態を観察した結果を図4に示す。破面は内表面側から放射状にほぼ J-groove 溶接全面に広がり、冷やし嵌め部に達している。破面の多くに溶接部の PWSCC 特有のデンドライト破面が観察された。また一部には擬へき開状の破面の混在が確認された。

補修により起点の情報は失われているものの、リークパスとしては J-groove 溶接内表面側から PWSCC が J-groove 溶接内を進展し、冷やし嵌め部のすきまに到達したものと考えられる。

No.47 管台で発生した1次冷却材漏洩のリークパスについては、補修によりその起点の情報は失われているものの、溶接部のPWSCC特有のデンドライト破面がJ-groove溶接部全面に放射状に広がっており、J-groove溶接の1次冷却材に接する表面からPWSCCが進展し、管台と上蓋の冷やし嵌め部から漏洩に至ったと考えられる。なお、デンドライト破面に混在する形で擬へき開状破面が観察されたが、このような破面が混在することの知見がなく、この破面がPWSCC進展に及ぼす影響は明らかではない。

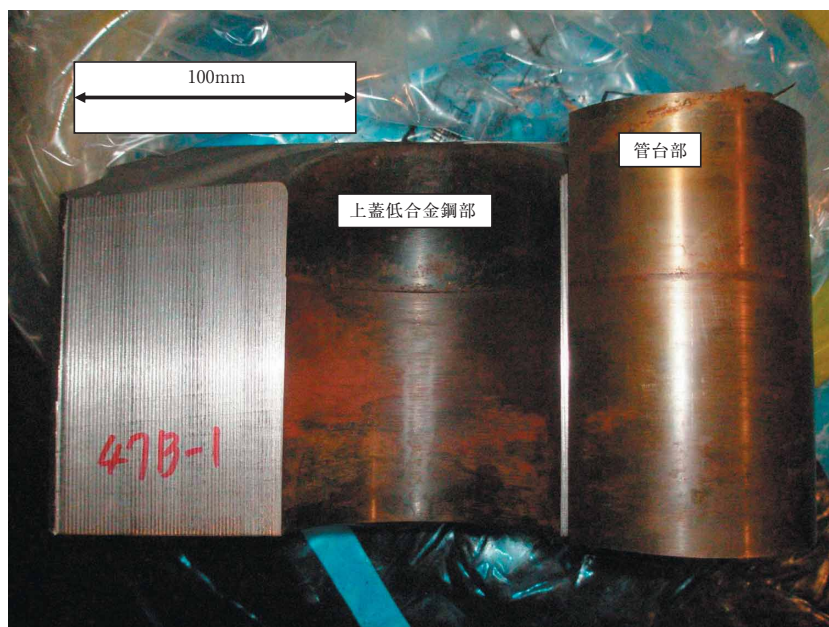
図5 冷やし込み部の外観観察結果 (No.47 管台)

No.47 管台の冷やし嵌め部を開放し、外観観察した結果を図5に示す。黒色および褐色の皮膜に覆われ、機械加工跡も見られ、ほう酸腐食は確認されな

かった。このことは1次冷却材の漏洩量が少なかったことを示唆しているものと考えられる。

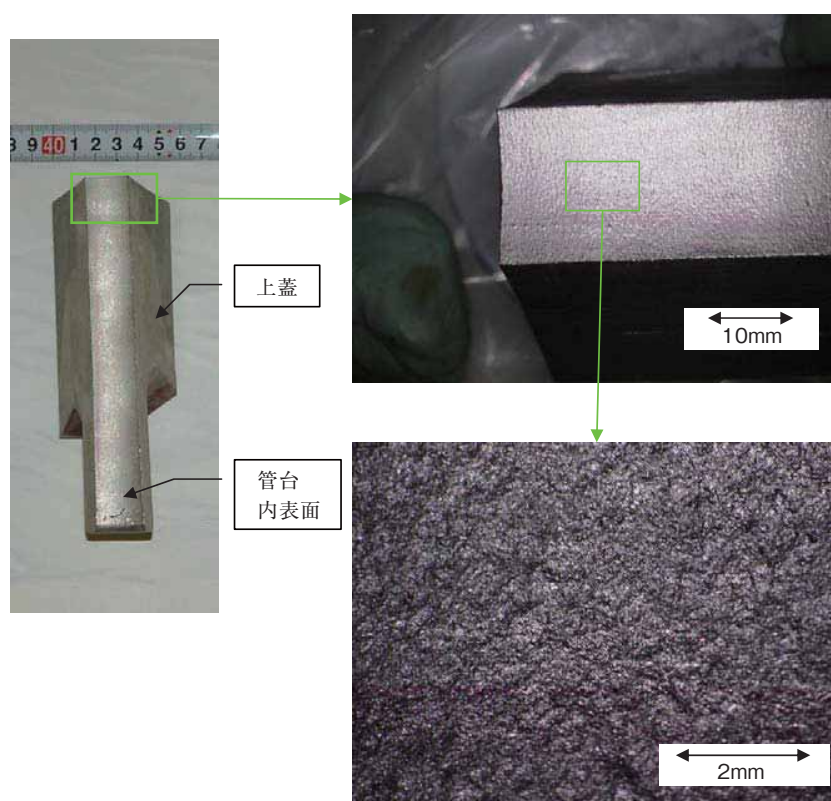
図6 管台内表面観察結果 (No.47 管台)

管台内表面およびその断面をデジタルマイクロスコップで観察した1例を図6および図7に示す。特段の経年劣化は観察されなかった。

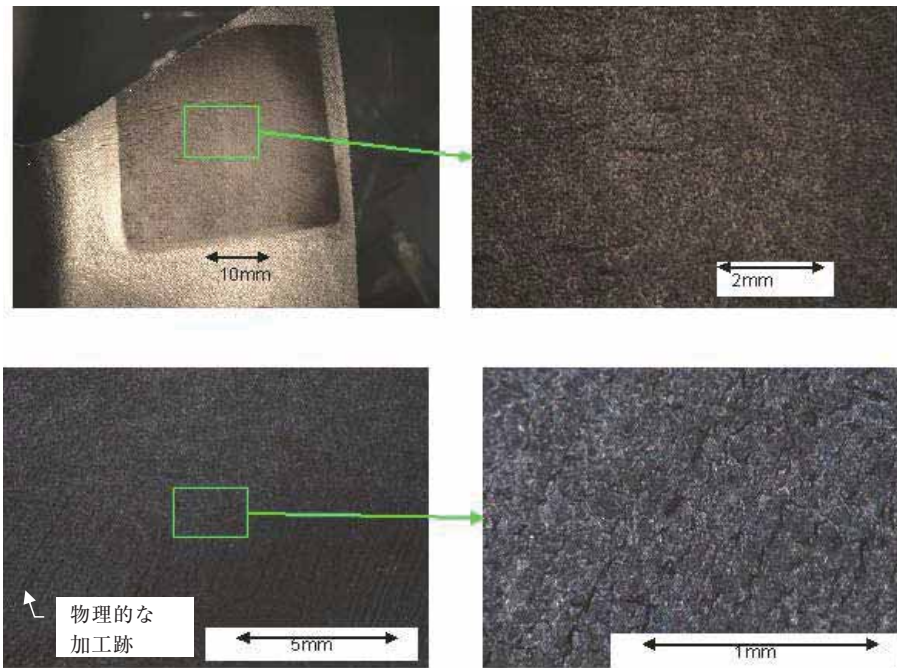
図 12 690 系合金による補修溶接部表面観察結果 (No.47 管台)

ロスコプによる観察を図14に、ビッカース硬さの測定結果を表2に示す。表面は酸化皮膜に覆われ、グラインダと推定される物理的な加工跡がみられるものの比較的滑らかであり、断面や硬さにも特段の異常は観察されなかった。

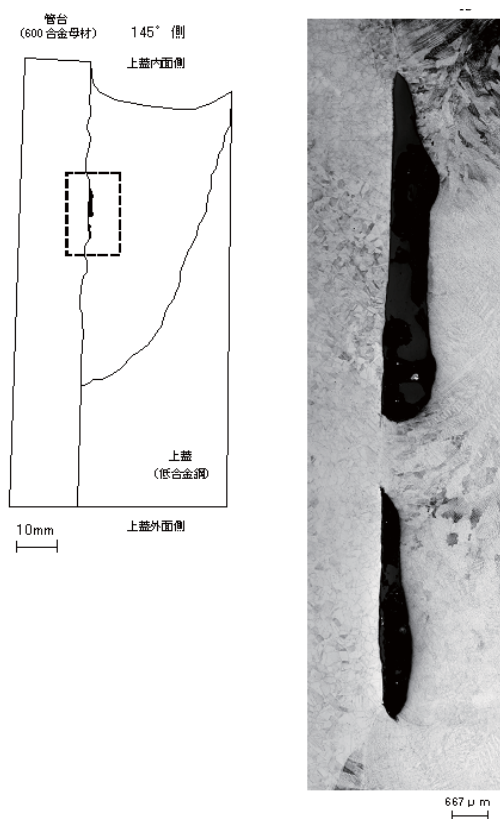
図 15 No.69 管台 UT 指示部の断面観察結果

No.69 管台 UT 指示部の断面の写真を図 15 に示す。管台と J-groove 溶接境界部に cm オーダーの空隙が観察された。その形状等から溶接時の溶け込み不良と考えられる。UT 指示の原因としてはこの溶

接不良を検出したものと考えられる。なお、他の断面にも小さな空隙が多数観察された。(図 16)

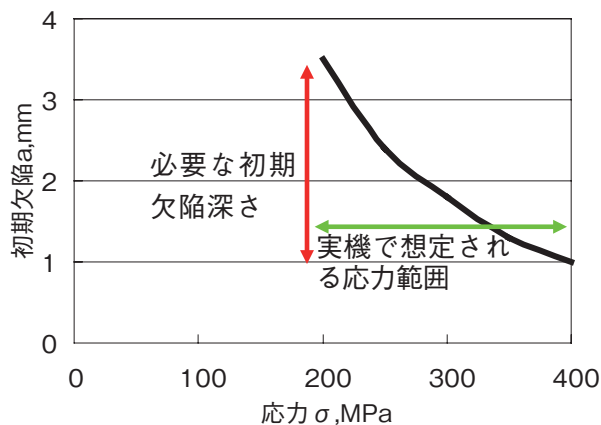
図 19 10 万時間で漏洩に至るのに必要な初期欠陥深さと応力との関係 (600 合金溶接)

仮に、き裂進展が一定値で継続する簡便な評価をした結果、10 万時間での漏えいに必要な応力と初期欠陥は図 19 のとおり評価される。ただし、本評価は表面仕上げの不十分さを否定するものではない。

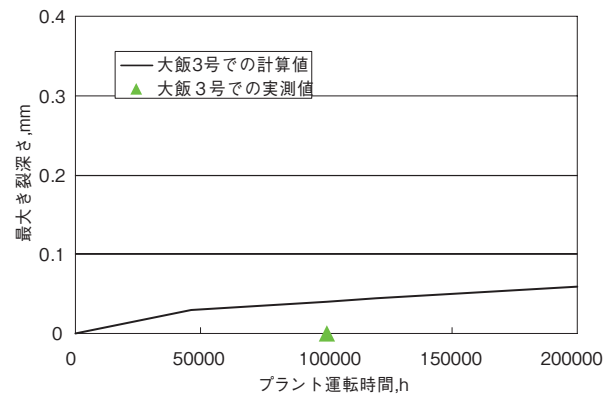
図 20 上蓋管台 600 合金母材 PWSCC 進展挙動

金母材の応力 400MPa での発生域 PWSCC 進展速度  $2.2 \times 10^{-12} \text{ m/s}$  <sup>(6)</sup> で一定、活性化エネルギー 179kJ/mol、発生までの時間を保守的に 0 (運転時間 = 進展時間、この場合き裂深さは最大となる。) を仮定しても高々 40  $\mu\text{m}$  程度であり、この様な断面観察では検出されなかったと考えられる。想定される PWSCC 深さを運転時間で整理したものを図 20 に示す。
