大飯3号機上蓋管台漏洩部調査に基づくPWSCC き裂進展速度について

A concern about the crack propagation rate of PWSCC which obtained from the investigation on primary coolant leakage portion of the reactor vessel head in Ohi 3

戸塚 信夫 (Nobuo Totuka)*¹ 福村 卓也 (Takuya Fukumura)*¹

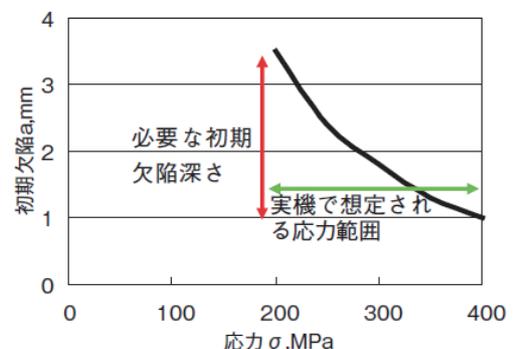
INSSでは従来からPWSCCのき裂進展挙動について、発生期と伝播期に分けて考え研究してきた。本調査では発電所における調査で表面から約3mmまでは削られており、発生についての情報は得られないので、き裂の伝播速度をEPRIのき裂進展速度式⁽¹⁾から計算し、応力が200~400MPaの一定荷重であったと仮定すると、当該部で貫通き裂が生成する(25mmのき裂が生成する)ためには1~3mmの初期欠陥が必要となる。すなわち1~3mmの初期欠陥があれば従来のき裂進展速度で当該溶接部に漏洩が発生することを明らかにしたものである。(図1⁽¹⁾参照)なお、き裂進展速度の温度補正には当社の研究⁽²⁾で求めた溶接金属のき裂の活性化エネルギー値を使用した。初期欠陥については溶接欠陥その他の可能性が考えられるが特定していない。

図1 10万時間で漏洩に至るのに必要な初期欠陥深さと応力との関係(600合金溶接)

したがって当該事象は、初期の割れとして、溶接欠陥あるいは表面仕上げ不良に起因する PWSCC である程度の大きさのものを想定すれば、き裂進展が一定値で継続するとする簡便な評価により、当該事象（10 万時間程度での漏洩）に必要な応力と初期欠陥寸法が評価されるものである。
