サーモグラフィ活用による状態監視保全技術の改善

Improvement of Condition-Based Maintenance Technology by Utilization of Thermography

島田 宏樹 (Hiroki Shimada)*

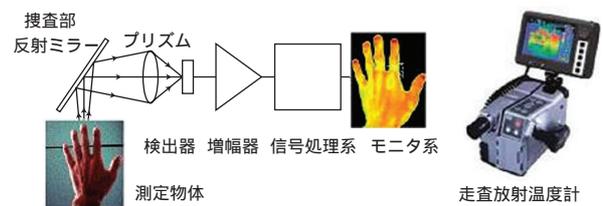
図1 サーモグラフィの原理と特徴⁽²⁾

サーモグラフィの原理と特徴を図1に示す。物体から放射される赤外線を走査部の反射ミラーによって検出器に入力し、赤外線の強さに応じた電気信号に変換、増幅する。信号処理系で走査部からの位置信号と共に演算処理して、モニタ上に画像を表示する。

特徴の内、長所としては非接触のため測定対象物に影響を与えないので、発電所設備で通電部、回転部、過熱部、高所等の多くの設備に利用できる。また温度分布を2次的に捉えるので、ホットスポットの発見が容易にできる。欠点としては表面温度しか測れないことがある。

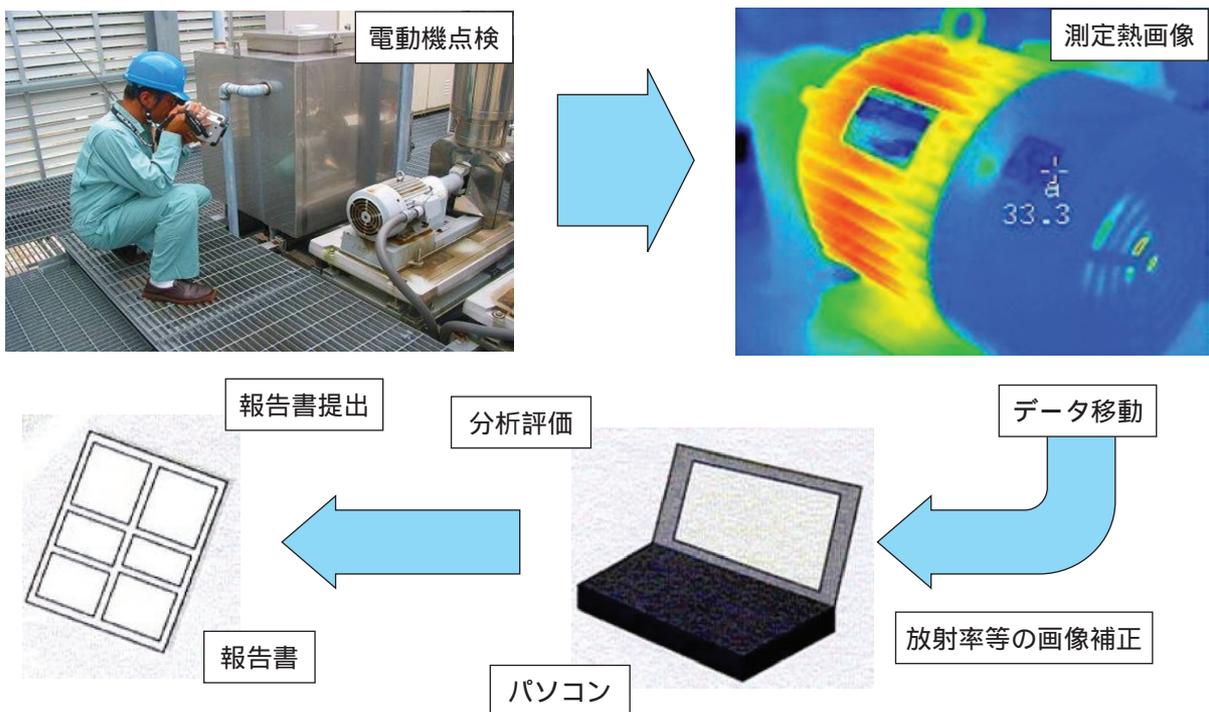
図2 サーモグラフィによる設備保全の流れ

サーモグラフィによる設備保全の流れを図2に示す。この写真は電動機の温度上昇の有無を確認するために、サーモグラフィで熱画像を測定している様子である。測定後、サーモグラフィに内蔵しているメモリからパソコンにデータを移動して、パソコン上で熱画像を分析評価し、異常の有無を判断したうえで報告書を作成する。

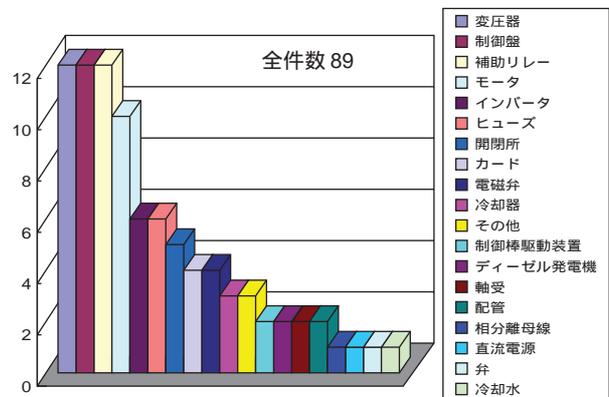
図3 設備別サーモグラフィ点検実績

設備別サーモグラフィ点検実績数と年度別サーモグラフィ点検実績数それぞれを図3と図4に示す。図3に示すようにサーモグラフィによる点検の実施または故障を発見した実績を調査したところ、合計89事象となり、それを分類すると変圧器、制御盤、補助リレー

レー等の電気設備の点検に多く活用されていることがわかる。また、図4に示すように年度別で見ると利用状況は増加傾向にある。

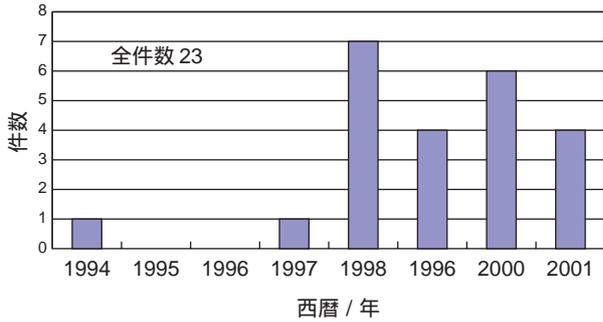
図5 事故未然防止事例の年度別件数

事故未然防止事例の年度別件数を図5に示す。全体で89事象のうち、サーモグラフィの使用により機器の故障を発見し、未然に事故防止した23事例を年度別件数で表したもので、98年以降いずれも主に変圧器、電動機等の電気設備に4件以上の発見があり、事故の未然防止に役立った件数が増加し、有効性の高い手法であることがわかる。また、図6に米国の原子力発電所サーモグラフィ使用実績割合を示す。ここで定期使用というのは、決められた頻度でサーモグラフィ点検を実施している発電所で、これはすでに37%に達し、臨時使用すなわちトラブル等の点検時にサーモグラフィを使用した発電所は23%、使用の有無不明は情報入手できなかった発電所の割合を示す。この図から、米国の原子力発電所の60%で、すでにサーモグラフィによる状態監視保全を実施しており、サーモグラフィを用いた機器の状態監視技術が事故未然防止に効果を上げ、定着してきていることがわかる。

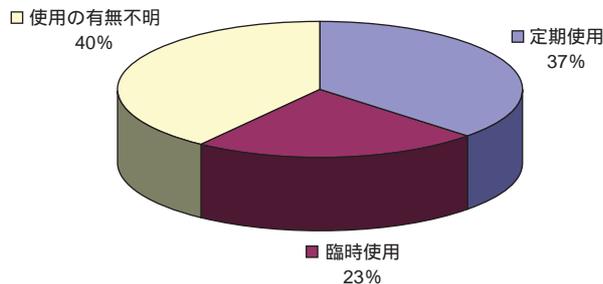
図6 米国原子力発電所サーモグラフィ使用実績割合

発電所総数 104 (定期使用 38 臨時使用 24 使用の有無不明 42)

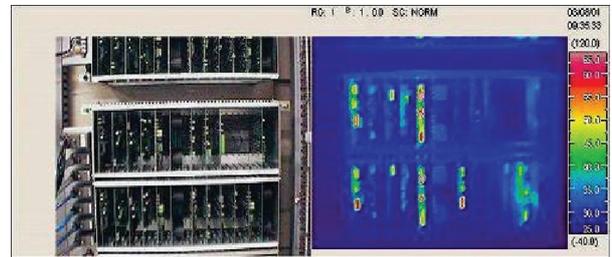
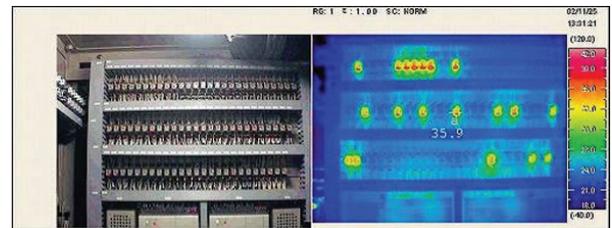
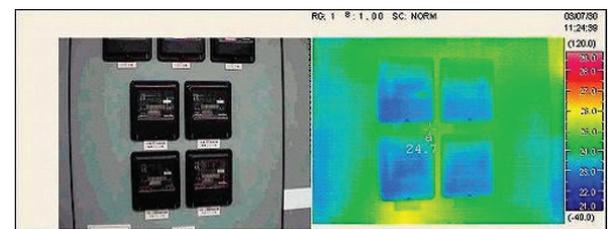
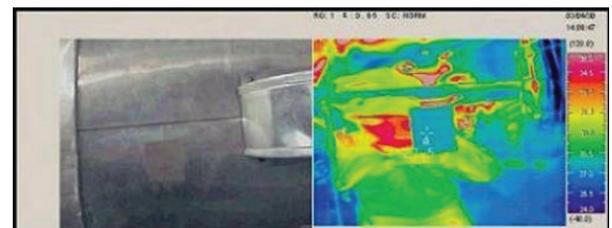
図7から図10に示すように、多数のランプによる熱源(カード、小型補助リレー)、保護カバー取り外し困難(保護リレー)、光沢や凹凸による光反射等(アルミ保温)の原因でサーモグラフィによる熱画像評価(温度測定)が困難な機器があり、これらの機器の点検については実務者の判断等の負担を大きくしていた。

こうした問題に対しては、現場機器の温度測定を行い、温度測定不可能な機器を抽出し、測定対象リストに反映することにした。

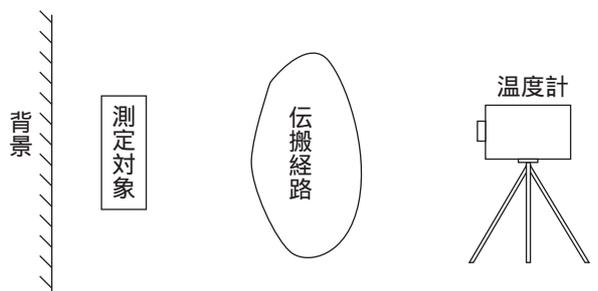
図11 サーモグラフィ温度測定における主な影響因子

サーモグラフィ温度測定における主な影響因子を図11に示す⁽⁴⁾⁽⁵⁾。

- (測定対象の放射率) : 測定対象の表面材料の違いによる赤外線放射効率の違い。
- (背景雑音) : 太陽光の反射, 直射や周囲物体からの反射の影響。
- (伝搬経路) : 大気中の水蒸気, ガスによる赤外線の吸収, 散乱による影響。

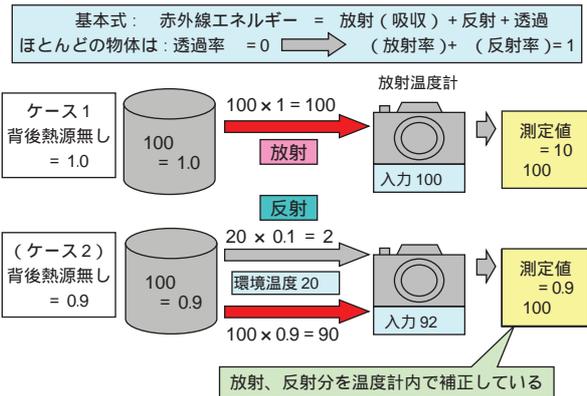
図12 放射率の温度影響(背後熱源なし)

放射率の温度影響の例を図12と図13に示す。赤外線を全て放射する理想物体の放射率を1として、通常の測定対象物では (放射率) + (反射率) = 1 という式が成り立つ。この式を基本に放射率の影響を見ると、ケース1は、物体からの放射分だけが温度計に入力される場合で、温度計の放射率設定を1にしておけば測定値は100になる。ケース2は、放射分が 100×0.9 、環境温度による 20×0.1 が反射分となる場合で、温度計は92相当が入力されるが、温度計で放射率を0.9にすると環境温度による反射分を差し引いて補正し100を測定することができる。このように、測定物体の放射率を知っていなければ、正確な温度測定はできない。

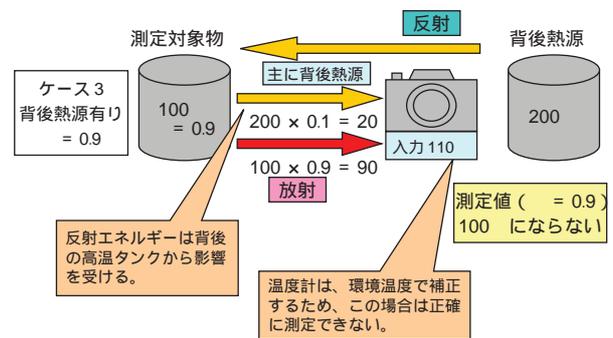
図13 放射率の温度影響(背後熱源有り)

ケース3は、背後に200の物体がある場合で、周囲環境にある高温物体のエネルギーが主な反射分となり、すなわち 200×0.1 が反射分となり、温度計は110相当が入力される。温度計の放射率補正は環境温度で補正するため、放射率を0.9にしてもこの場合は、正確な温度は測定できない。このように測定対象物の放射率は1以下であり、必ず反射があるため、測定位置の背後に高温物体が無いことを確認することが重要になる。

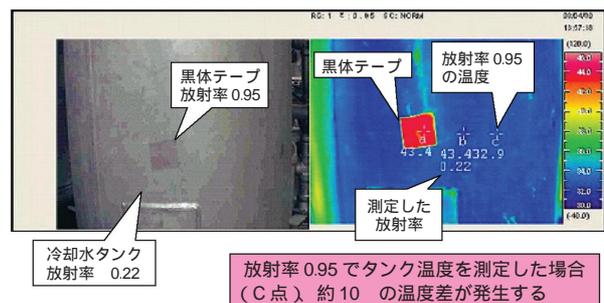
図14 放射率の測定方法と影響評価の確認

放射率の測定方法は、図14に示すように放射率0.95の市販の黒体テープを測定対象機器に貼り付け、テープ温度が本体と同じになるように30分程度待ち、測定器の放射率を0.95にセットして黒体テープの温度(a点)を測定する。そして、黒体テープ至近(b点)の温度の放射率を調整して、同一温度になる放射率を測定するという方法で統一する。図14の場合、タンクの放射率は0.22となる。

黒体テープ近くの温度(b点)が黒体テープ温度(a点)と同じになるようにb点の放射率を調整して、決定する。下図の場合は放射率0.22。

タンク表面の放射率は0.22で、測定値はb点の43.4だが、放射率を0.95にして測定した場合、測定温度はc点の32.9 となり、放射率の差により約10 の温度差が生じることを確認した。

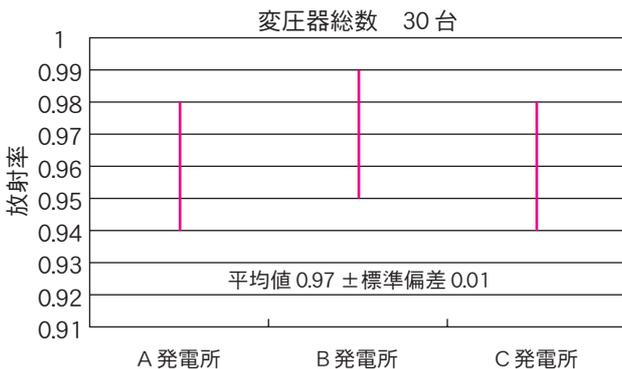
図15 同一塗装仕様の変圧器放射率

放射率表の作成に当たっては、着眼点として 放射率は表面材料に依存すること、発電所機器はほとんど表面に塗装が施工されており、同一塗装仕様なら放射率が同じはずという観点から塗装仕様による放射率を検証した。一例として、各発電所で同一塗装仕様の変圧器各10台の放射率を測定した結果、図15に示すように、放射率が0.94～0.99(温度変化は約0.5以内)の範囲に入り、同一塗装仕様なら同じ放射率の適用が可能と判断した。この場合は平均値0.97を使用することにした。また、他の機器についても原則として同一の考え方を適用することにした。

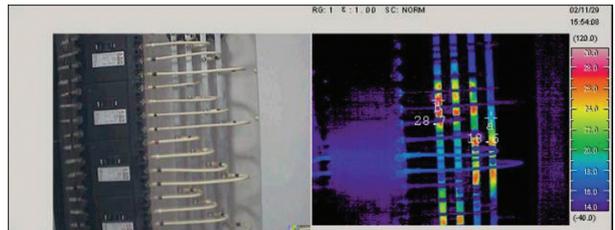
図16 分電盤母線(正面から測定)

図16と図17は照明用分電盤の母線温度を測定した画像を示す。正面から測定した場合は、室内にある蛍光灯の光により母線部分の温度がばらついていますが、このような場合は、測定位置をずらすことで温度のバラツキを回避できることがわかった。

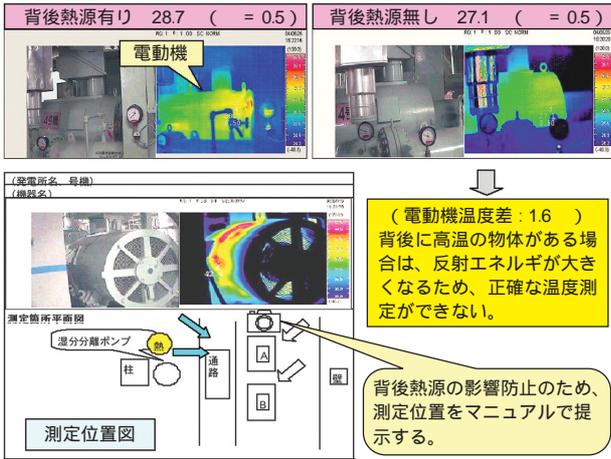
図 18 背後熱源の影響と防止方法

図18に示すように、背後に運転中のポンプ等の熱源がある場合と背後に熱源がない場合、測定対象の電動機の同一個所温度は、放射率をこの場合0.5として比較すると背後熱源のある場合は測定値が28.7、ない場合は27.1 となり、測定温度に1.6 の差が生じることがわかった。この影響を防ぐために測定位置の指定が必要な場合は、現場の平面図により、測定器の位置を指定する測定位置図を作成した。

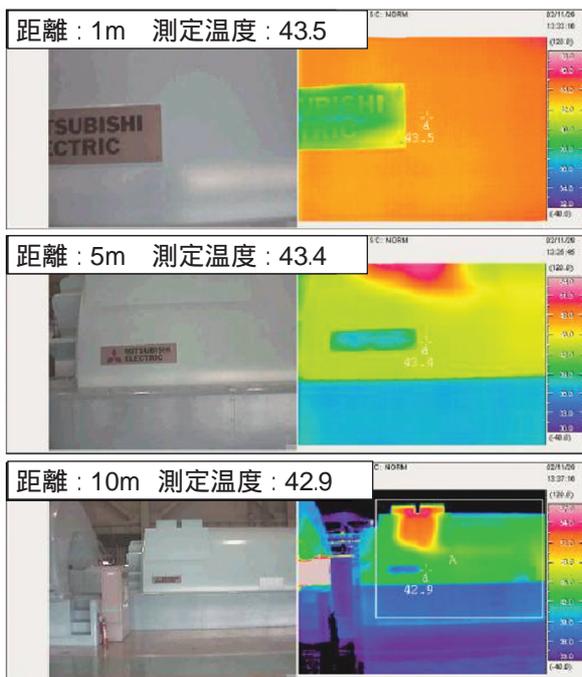
図 19 測定距離による発電機フレーム温度

発電機フレーム温度を例として伝搬経路の影響を図 19 に示す。実際の発電所現場では測定対象物との間に、水蒸気、ガスあるいはダストが多い場所はほとんどない。しかし念のため大気による減衰がないか測定距離を変えて検証した。発電機フレームの同一個所の温度を測定距離 1 m、5 m および 10 m で測定した結果、測定差（最大値 - 最小値）は 0.6 しかないことがわかり、ほとんど減衰がないことを確認した。

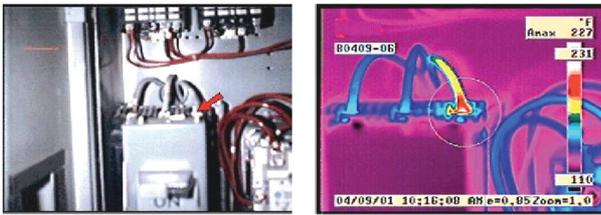
図 21 モールドケース遮断器 1 次側右相の接続部温度上昇の例⁽⁷⁾

米国の文献を調査して、図 21 に示すような異常熱画像、可視画像および評価を記載した異常熱画像集⁽⁷⁾を参照し、測定マニュアルに反映することにした。

(モールドケース遮断器 1 次側右側相の接続部温度上昇)
端子部からケーブルに熱電導しており、接続部の緩み、汚損、腐食、あるいは酸化により電気的高抵抗になり、高温になったと推定される。接続部の検査、点検を行い、その後サーモグラフィで再検査する。

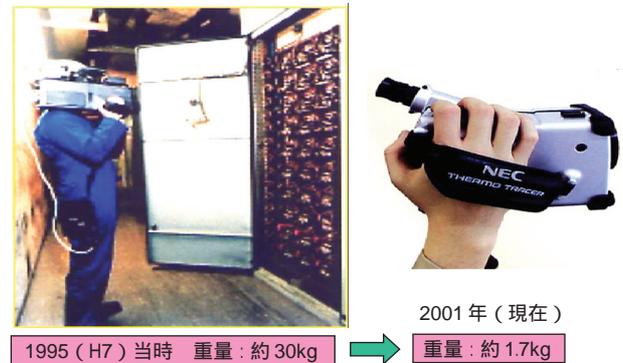
図 22 測定器重量の変遷

図 22 に測定器重量の変遷を示す。最近、飛躍的に製造技術が進歩し、電子走査式で非冷却方式の製品が主流となり、手軽に持ち歩ける大きさで、重量も 2 kg 以下のものが市販され、携帯性の問題は解消されているので本調査では、特に対応しないことにした。今回、実際に使用した計器重量は 1.7 kg で、1 人で測定を実施しても特に問題は発生しなかった。

平成 7 年の試験導入時の測定器重量は、測定器が機械走査式で冷却装置が必要であったため約 30 kg と重たく、移動に苦勞しかつ常時 2 名の測定員が必要であった。

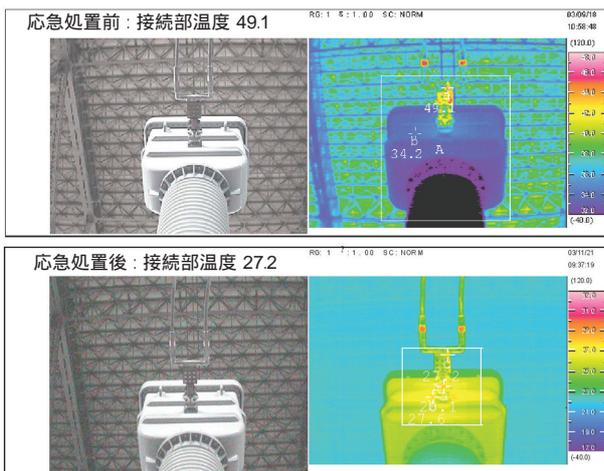
図 23 電力線接続部の温度上昇（応急処置前後）

図 23 (上) は電力線接続部における温度上昇を示すサーモグラフィである。画像の評価として温度上昇箇所の周囲に熱源がないことから、接続部の緩み等により接触抵抗が増大したことによる温度上昇と推定される。温度を判定すると、接続部温度が約 49℃、温度上昇値が約 19℃であり、国内基準 JEC の最高許容温度 (105℃)、温度上昇限度 (65℃) に対して低いので緊急な処置の必要性はないが、前出表 2 の米国

EPRI 基準では温度上昇値 19 は、1ヶ月以内に処置が必要であることおよび通常の締め付けであれば発熱する箇所ではないので、至近定期検査時または計画停電時に接続部の接触抵抗や緩み等の点検を実施し、それまでの間、定期的にサーモグラフィによる温度傾向管理を実施することにした。

その後、関西電力と I N S S 経年劣化グループにより、図 24 に示す接続部点検を実施した結果、温度上昇の原因は、電食防止のため酸化皮膜防止剤を比較的厚く塗布したことから接触抵抗が増大（健全な接続部に比べ、温度上昇した接続部の接触抵抗値は約 20 倍）して発生したと推定された。接続部の点検手入れを実施（端子表面を清掃後、酸化皮膜防止剤を薄く塗布し、規定トルクで締めつけ）し、復旧した後は、図 23（下）に示すように温度上昇が解消された。本事例によりサーモグラフィ点検の有効性が実証された。

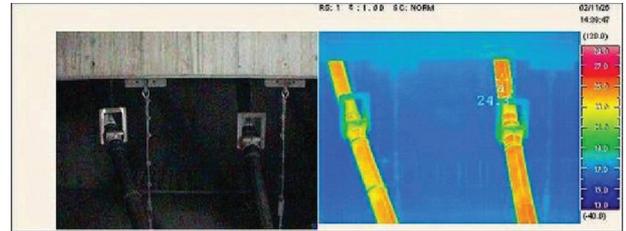
図 25 電力ケーブルの通電状態の確認

電力ケーブルの通電状態を図 25 に示す。また、

屋外母線ダクト内の露結防止用ヒータの発熱状態を図 26 に示す。このように周囲温度より 1 以上の温度差があれば、十分にケーブルやヒータの通電状態の確認が可能であることがわかった。

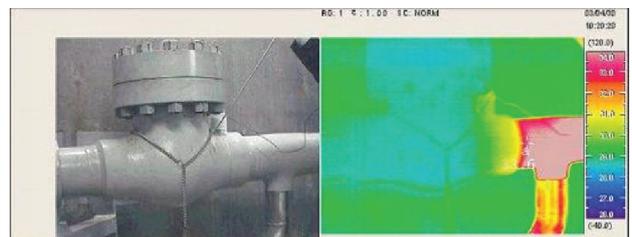
図 27 逆止弁漏洩の有無の確認

逆止弁漏洩の有無を確認した写真とサーモグラフィ結果を図 27 に示す。ポンプ起動後の配管内の温度上昇経過を測定することにより逆止弁の漏洩の有無が確認可能であることがわかった。また、図 28 に示すように、タンク内の水位の確認がサーモグラフィにより測定可能であることがわかった。
