鑄造ステンレス鋼の超音波探傷技術： 鑄造ステンレス鋼試験片中疲労欠陥の深さ・長さ測定 －端部エコー法による深さサイジング(寸法測定)－

Ultrasonic Inspection for Cast Stainless Steel : Depth and Length Sizing of Fatigue Cracks in Cast Stainless Steel Test Piece
- Depth Sizing Performance by using Crack Tip Diffraction Method -

黒住 保夫 (Yasuo Kurozumi)*

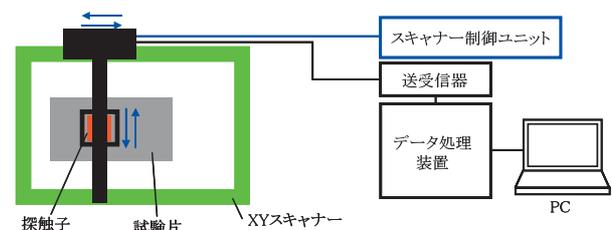
図1 装置概略図

自動超音波探傷システムは、配管の超音波探傷用に構成し、自動走査機構のフレーム上に探触子を配置し、配管の軸方向を往復させた。同時に自動走査機構全体を配管周方向に移動させた。本研究においては、疲労試験片の自動超音波探傷を行うため、配管自動走査機構に代わり、XYスキャナーを用いた。使用した装置の概要と写真を、それぞれ図1と図2に示す。

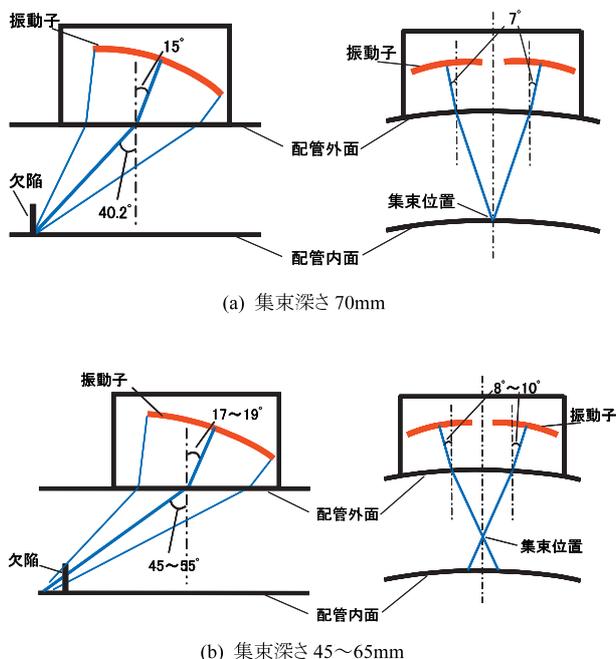
図3 大型集束2振動子触子の各パラメータと集束深さ

このタイプの探触子は、集束深さ付近の感度は高いが、その深さを外れると感度が低下する。一方、前述のように欠陥の深さを知るには、欠陥先端部分から反射する回折波を検出する必要がある。したがって、大きい欠陥の場合、集束深さを浅くした探触子を用いることが有効である。探触子の入射角、屈折角および屋根角と超音波集束深さの関係を図3に示す。使用した探触子の仕様を表3に示す。タイプA, B, Cの順で屈折角が大きくなり、集束深さが浅くなって

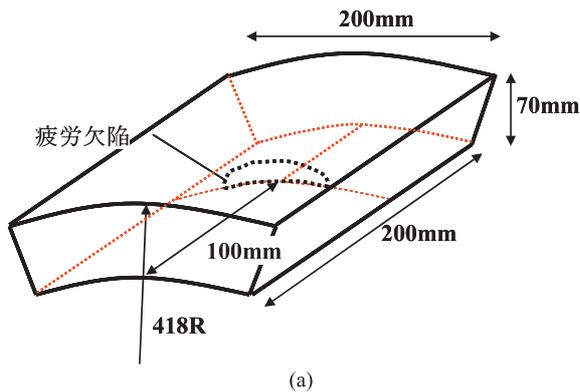
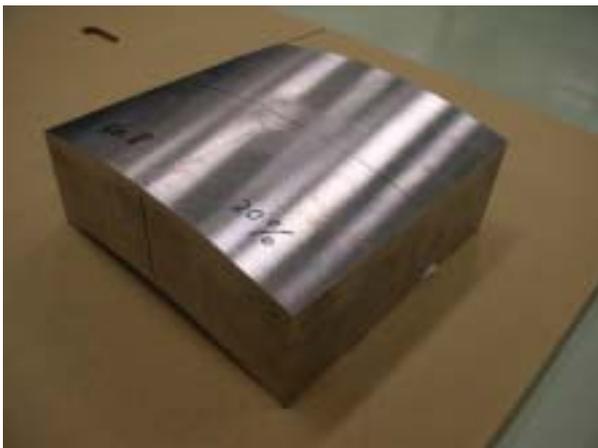
図4 疲労試験片

疲労試験片の形状、寸法および写真を図4に示す。これは、実際のPWRプラントに使用されている1次冷却材管と同等の材料、形状および寸法の遠心铸造ステンレス鋼配管から取り出した縦横それぞれ200mm、厚さ70mmのブロックの内面側中央に、深さが板厚70mmの10%、20%、30%、50%を目安に疲労き裂を入れたものである。表4に疲労試験片の仕様を示す。

また、試験片は全く同一条件で2個製作し、片方を切断し、その破面を観察して疲労き裂の深さを実測している。したがって、本研究で使用した試験片の疲労き裂の深さは、破断試験片の実測値とほぼ同

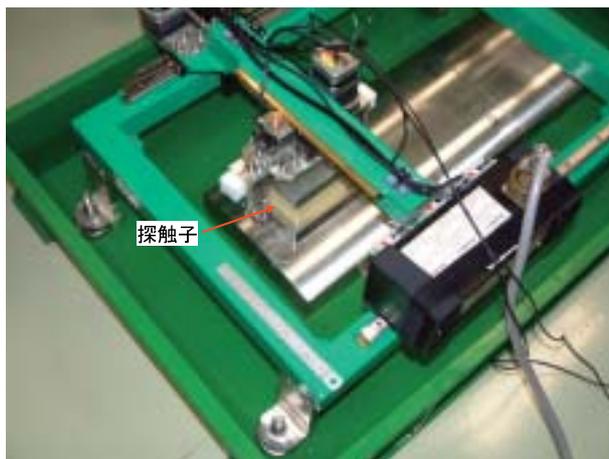
図5 試験実施状況

探傷は、試験片を水没させて行う水浸方式を採用した。周方向の深さサイジングの精度には、軸方向の探傷ピッチ(データ取得間隔)が大きく影響する。探傷ピッチが大きいと深さサイジング精度が低下する。本試験においては、1mmの探傷ピッチでデータを取得した。各探傷位置で深さが正確に測定できたとすると、探傷ピッチが1mmの場合、深さサイジング精度は、1mm以下である。探傷範囲は、データを画像再生したとき、疲労き裂からの信号画像がB、C、Dスコープ上で十分確認できる大きさとした。図5に、試験実施状況を示す。

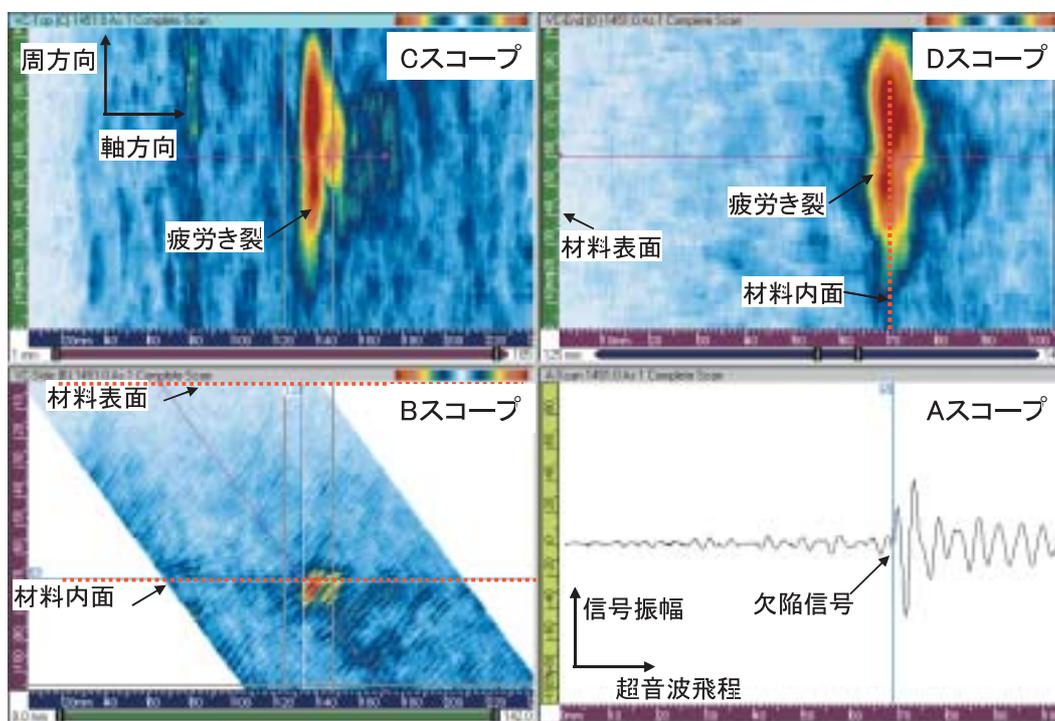
図6 探傷結果評価用画面の例

データ採取完了後、探傷データを画像表示し、欠陥深さのサイジング、欠陥長さのサイジング評価を行った。図6に探傷結果評価用画面の例を示す。画面は、A、B、C、Dスコープに4分割されている。B、

C, Dスコープの概念を図7に示す。Aスコープは通常の超音波探傷試験で用いられるもので、縦軸が信号振幅、横軸が時間(超音波ビーム路程)を表す。なお、Aスコープ横軸の目盛りは、板厚方向の深さに換算されている。Bスコープは探傷箇所を溶接線に垂直な断面から見たイメージであり、画面上部が試験体表面を表す。Cスコープは探傷箇所を上から見た平面図のイメージで、縦軸は配管周方向(0~360°方向)を表し、横軸は配管軸方向を表す。Dスコープは探傷箇所を溶接線に平行な断面から見たイメージであり、画面左端が試験体表面を表す。欠陥検出性については、検出した欠陥から反射したエコー最大値とノイズ強

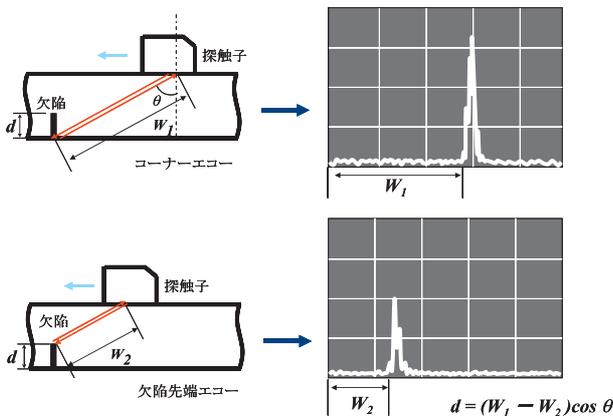
図8 端部エコー法による欠陥深さサイジング方法

端部エコー法による深さサイジングの方法を図8に示す。超音波探傷では、欠陥からの反射波を受信してAスコープ画面に表示する。Aスコープ画面は、横軸が時間(距離)、縦軸が信号強度を表す。この信号強度とその発生時間(距離)から欠陥の識別を行う。まず、図の上側のように探触子の移動により、その超音波ビーム中心線が欠陥下端部に到達したとき、反射信号強度が最も大きくなる。図のように欠陥が材料内側に開口している場合、これをコーナーエコー

という。上のAスコープから、コーナーエコーのビーム路程 W_1 がわかる。

探触子がさらに移動し、超音波ビーム中心線が欠陥の上端部に到達したとき、この先端から発生する超音波回折波の信号強度が最も大きくなる。この回折波のAスコープ画面(図の下側)から、先端回折波のビーム路程 W_2 がわかる。これら2つのビーム路程と探触子の屈折角 θ から欠陥の深さ d を計算する。

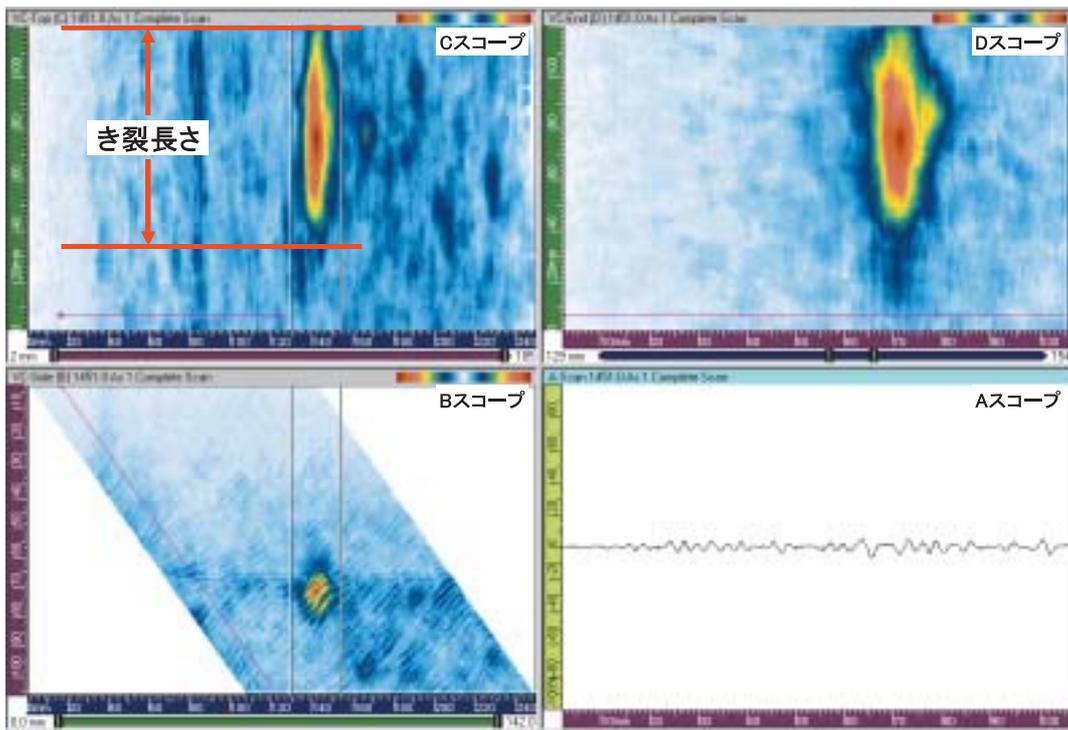
図9 欠陥長さサイジング方法

長さサイジングは、探触子の欠陥と平行な方向の移動距離から簡単に求められる。自動超音波探傷では、Cスコープ画面を用いる。長さサイジングの例を図9に示す。

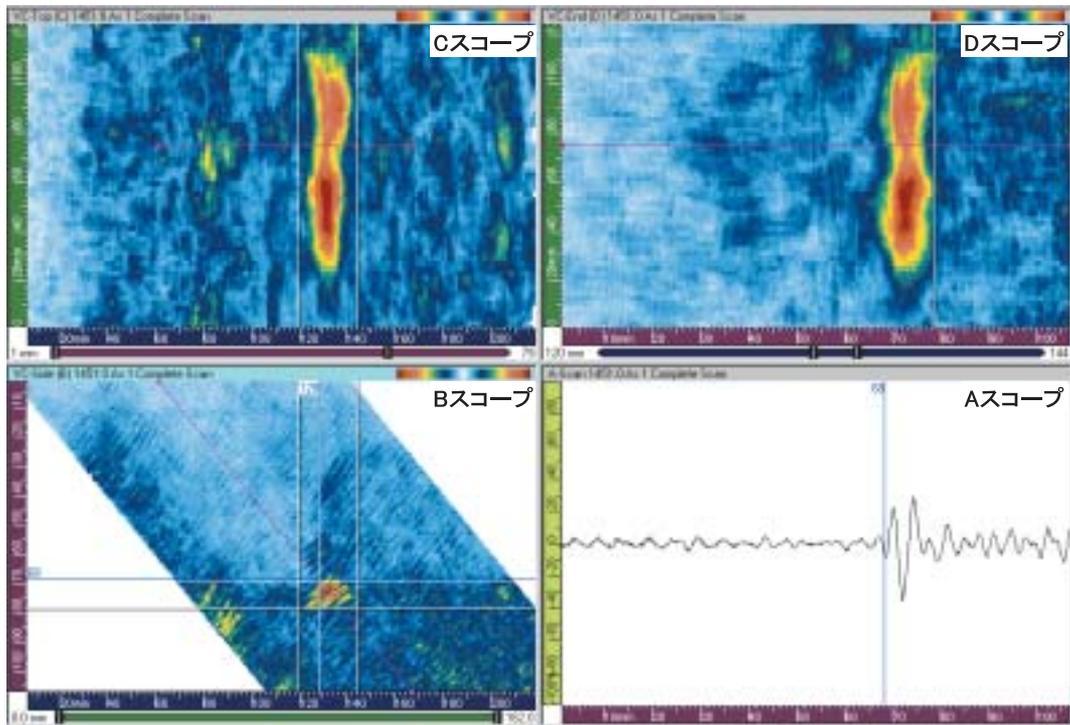
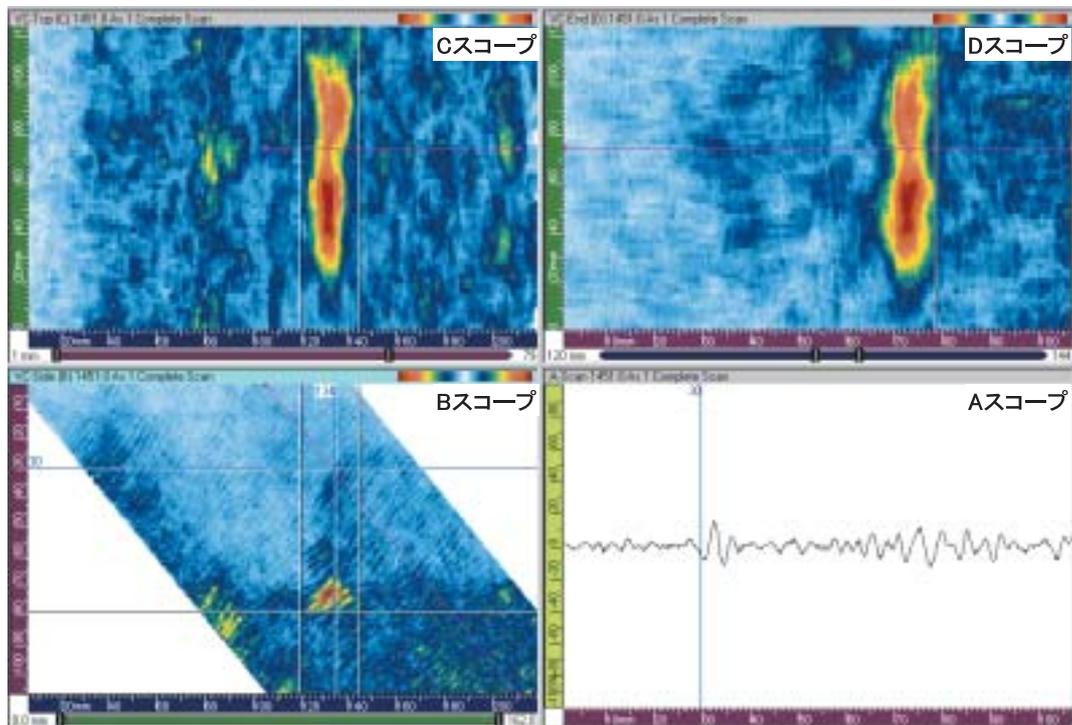
図10 50%t疲労き裂探傷データ画面 (タイプA探触子)

図10~12に、50%t疲労き裂の深さサイジングに用いた探傷結果評価用画面を示す。図10は、タイプAの探触子による深さ50%t疲労き裂の探傷データ画面である。図10(a)は、探触子の位置をき裂下端コーナー部に合わせた画面である。B, C, D各スコープに疲労き裂からのコーナーエコーが明確に識別できる。Aスコープは、探触子の周方向位置76mmにおける最大のコーナーエコーを再現している。このAスコープの

横軸は、時間を深さに換算した値である。このときの、Aスコープにおけるコーナーエコー立ち上がり位置の深さすなわちき裂下端の深さは68mmである。

深さサイジングには、き裂先端エコーを同定しなければならない。そのために、まずDスコープ画面上でコーナーエコーと同じ周方向位置で、それより浅い位置に信号強度の強い部分がないか観察する。コーナーエコーよりかなり強度が低下しているが、Dスコープ上にやや信号強度の強い部分が観測される。これが、き裂先端エコーである。図10(b)のAスコープは、疲労き裂先端エコーを示し、その深さは30mmと読める。この両者のデータより、50%t疲労き裂の超音波探傷による深さ測定値は $68-30=38\text{mm}$ となった。この値は、表5に示す同条件で製作した疲労試験片の破面観察による実測値38.4mmと非常によく一致している。

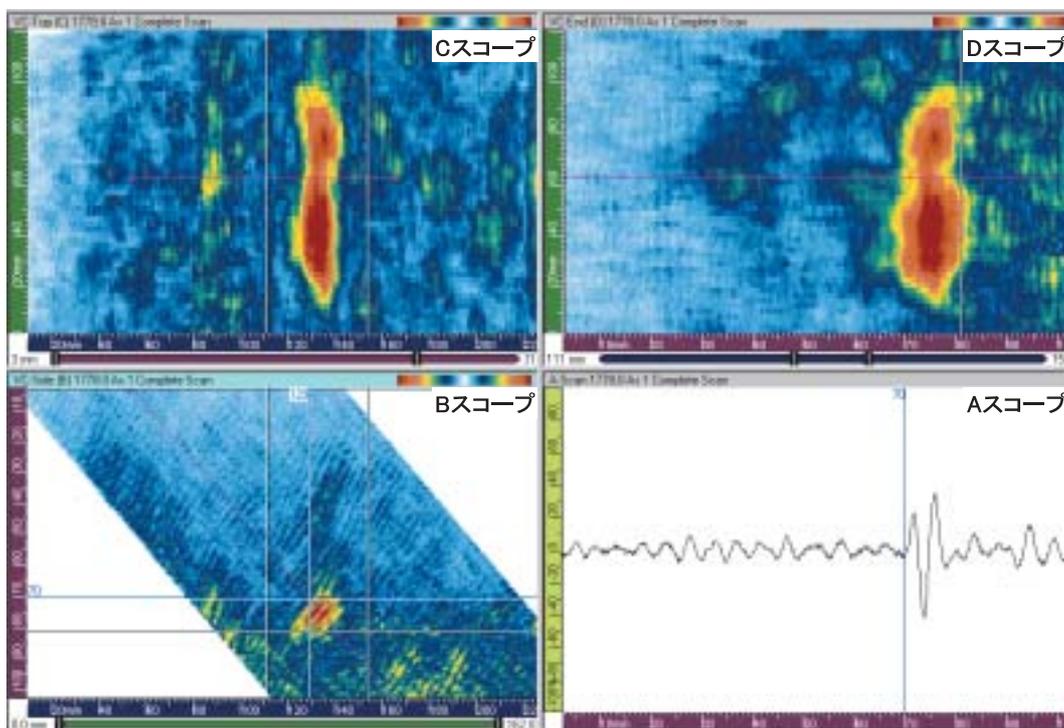
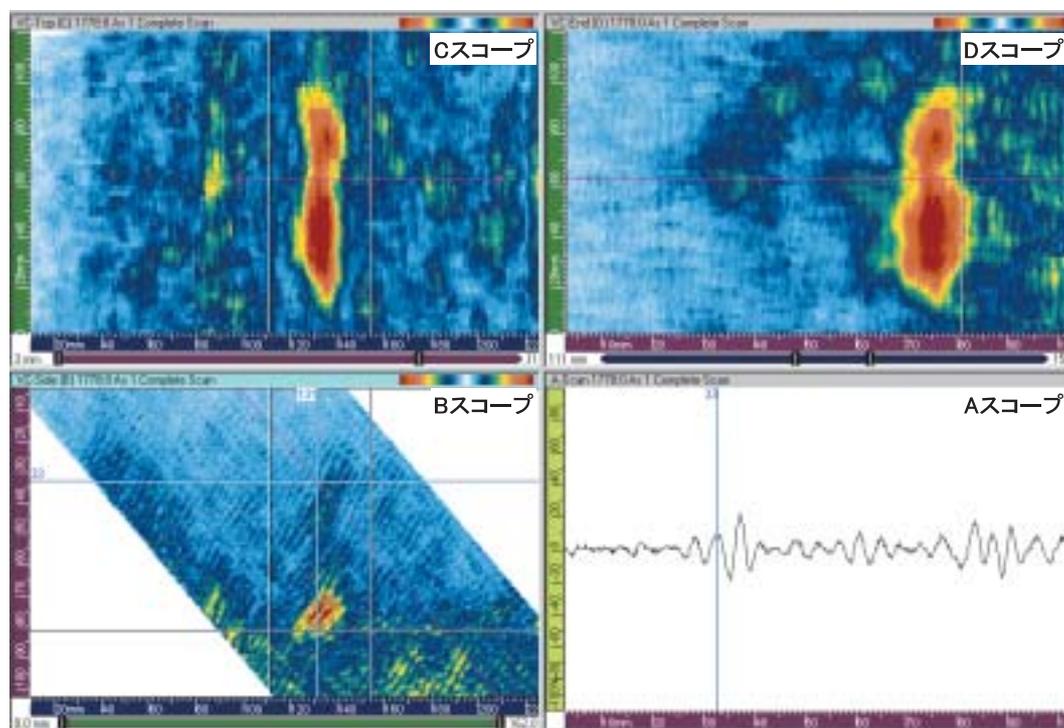
図11 50%t疲労き裂探傷データ画面 (タイプB探触子)

図11は、タイプBの探触子による深さ50%t疲労き裂の探傷データ画面である。同様に図11(a)は、探触子の位置をき裂下端コーナー部に合わせた画面である。B、C、D各スコープに疲労き裂からのコーナーエコーが明確に識別できる。Aスコープは、探触子の周方向位置63mmにおける最大のコーナーエコーを再現しており、コーナーエコー立ち上がり位置の深さは70mmである。タイプBの探触子では、タイプAよりもコーナーエコー強度がやや低下しているが、疲労き裂先端エコーが見分けやすいことがわかる。これは、タイプB探触子の屈折角が大きくなり、集束深さが浅くなったことによるものである。コーナーエコーの信号強度は、屈折角の増加とともに減少する。

また、集束深さが浅くなったことにより、き裂先端位置に効果的に超音波が集束していることを示している。図11(b)のAスコープは、疲労き裂先端エコーを示し、その深さは33mmと読める。この両者のデータより、50%t疲労き裂の超音波探傷による深さ測定値は $70-33=37\text{mm}$ となり、タイプBの探触子同様、同条件の疲労試験片の実測値38.4mmとよく一致している。

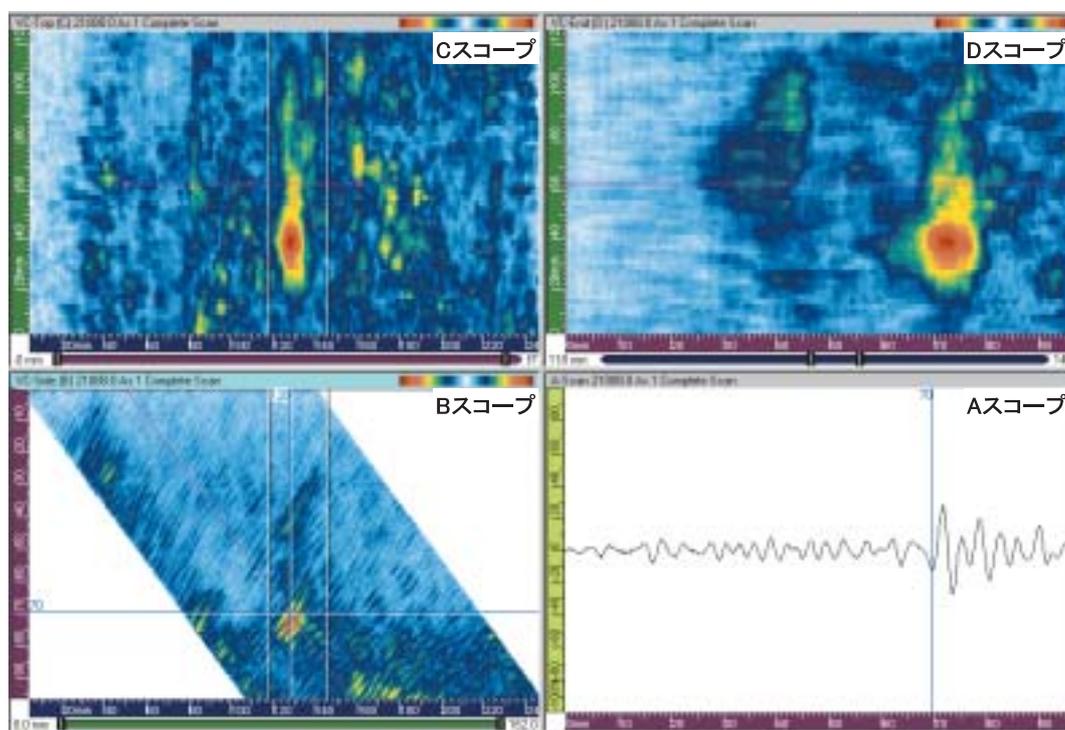
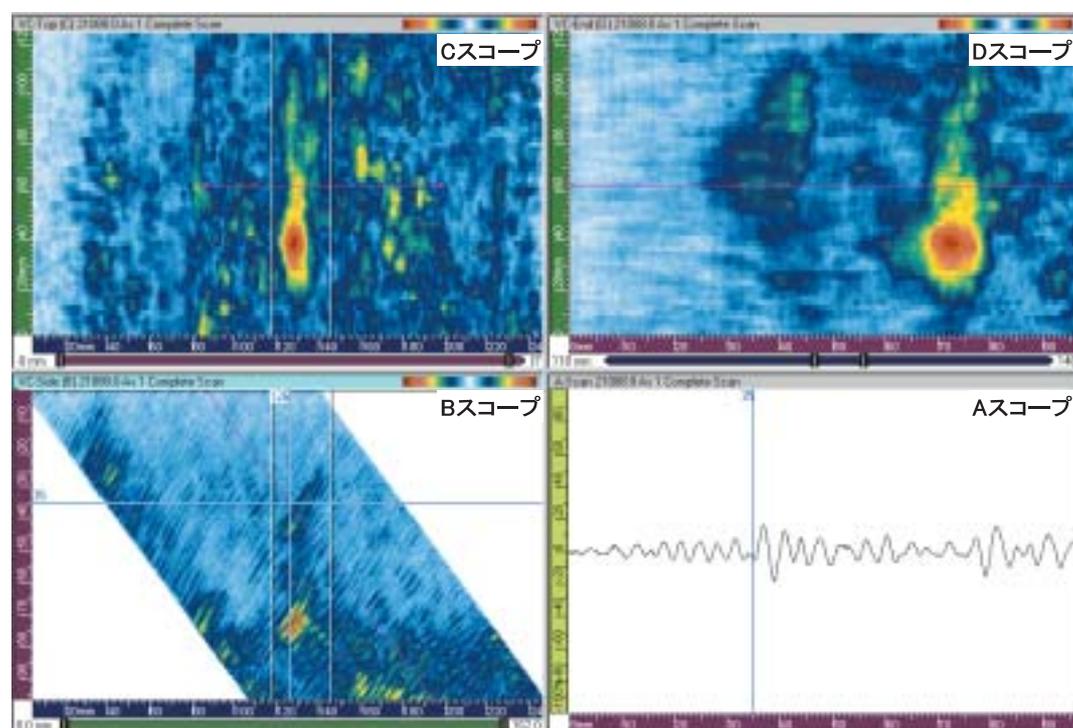
図12 50%t疲労き裂探傷データ画面 (タイプC探触子)

図12は、タイプCの探触子による深さ50%t疲労き裂の探傷データ画面である。図12(a)は、探触子の位置をき裂下端コーナー部に合わせた画面である。B、C、D各スコープに疲労き裂からのコーナーエコーが明確に識別できるが、その信号強度はタイプA、B探触子のデータと比較してさらに低下している。また、Dスコープより疲労き裂先端エコーがさらに見分けやすくなっていることがわかる。これは、タイプB探触

子よりもさらに屈折角が大きくなり、集束深さが浅くなったことによるものである。Aスコープは、探触子の周方向位置62mmにおける最大のコーナーエコーを再現しており、コーナーエコー立ち上がり位置の深さは70mmである。図12(b)のAスコープは、疲労き裂先端エコーを示し、その深さは35mmと読める。この両者のデータより、50%t疲労き裂の超音波探傷による深さ測定値は $70-35=35\text{mm}$ となり、他の探触子同様、同条件疲労試験片の実測値38.4mmとよく一致している。以上、50%t疲労き裂の深さサイジングの評価用画面から、深さサイジングをねらいとした当初の探触子デザインの考え方が適切であったことがわかった。

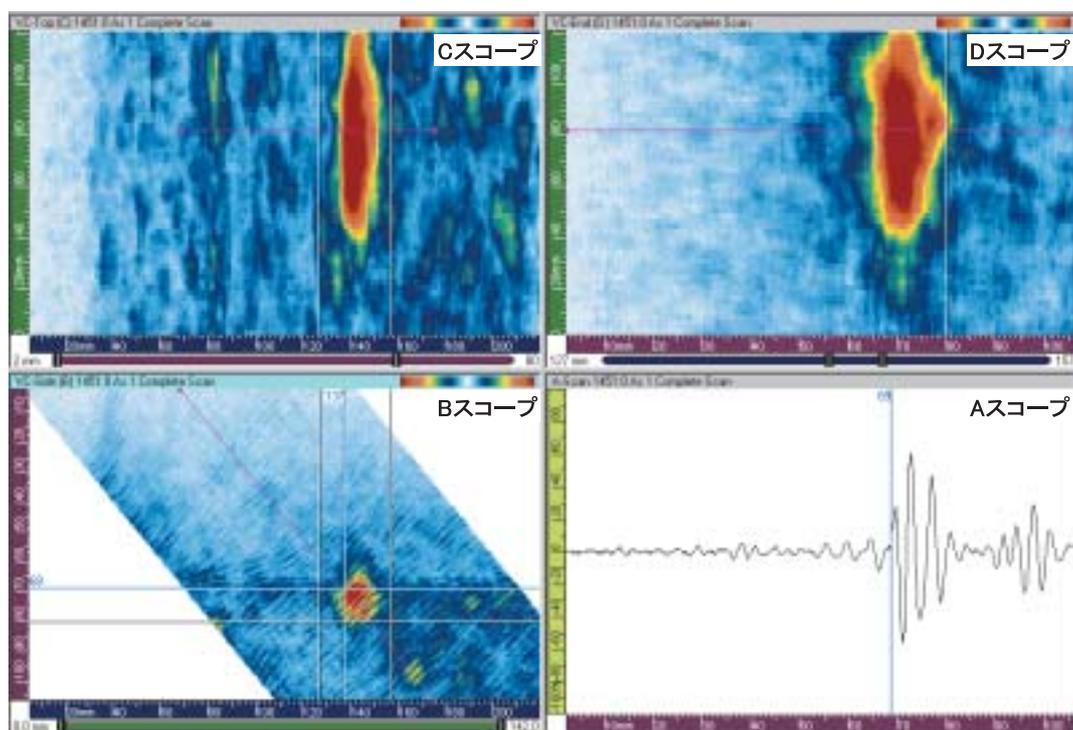
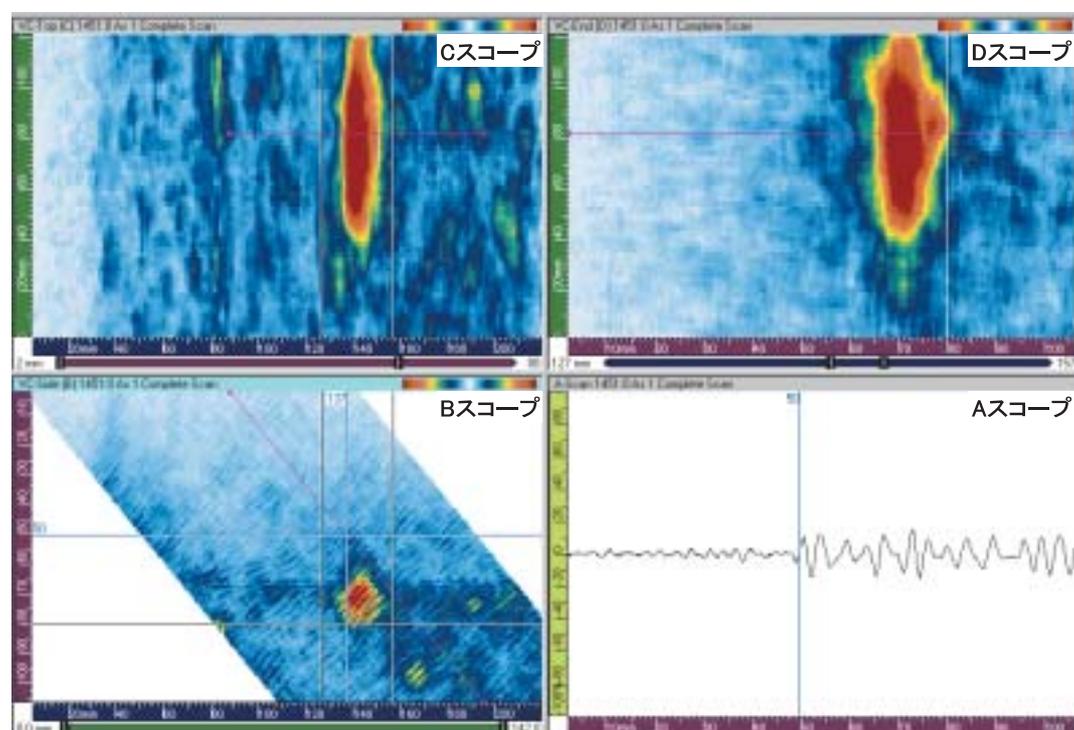
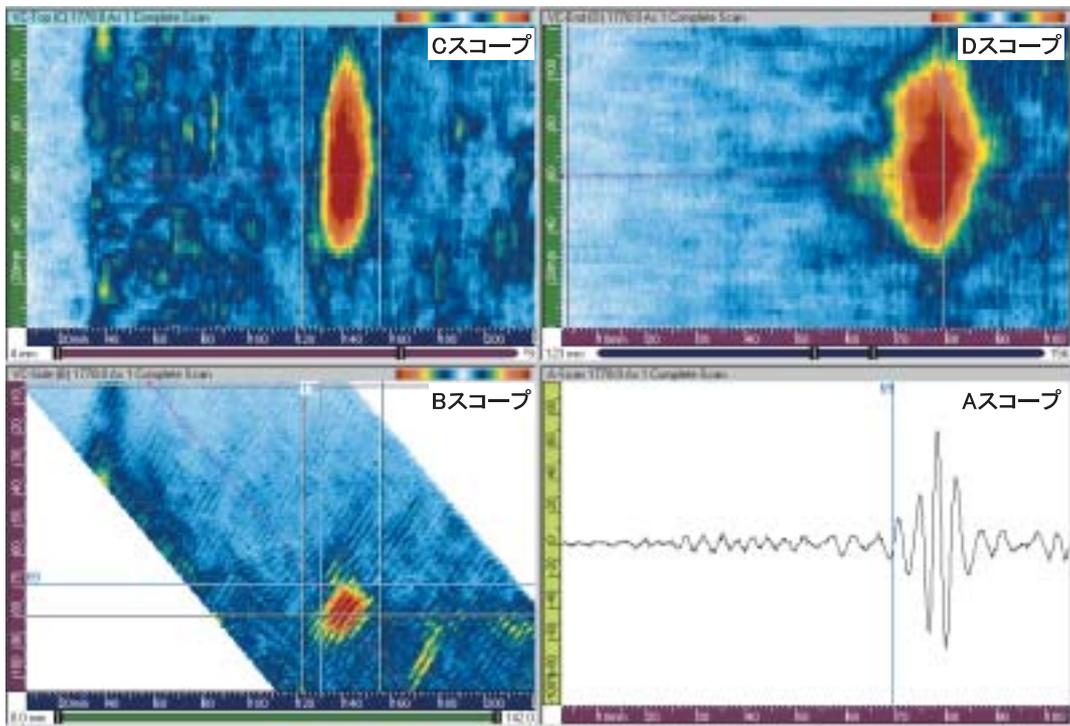
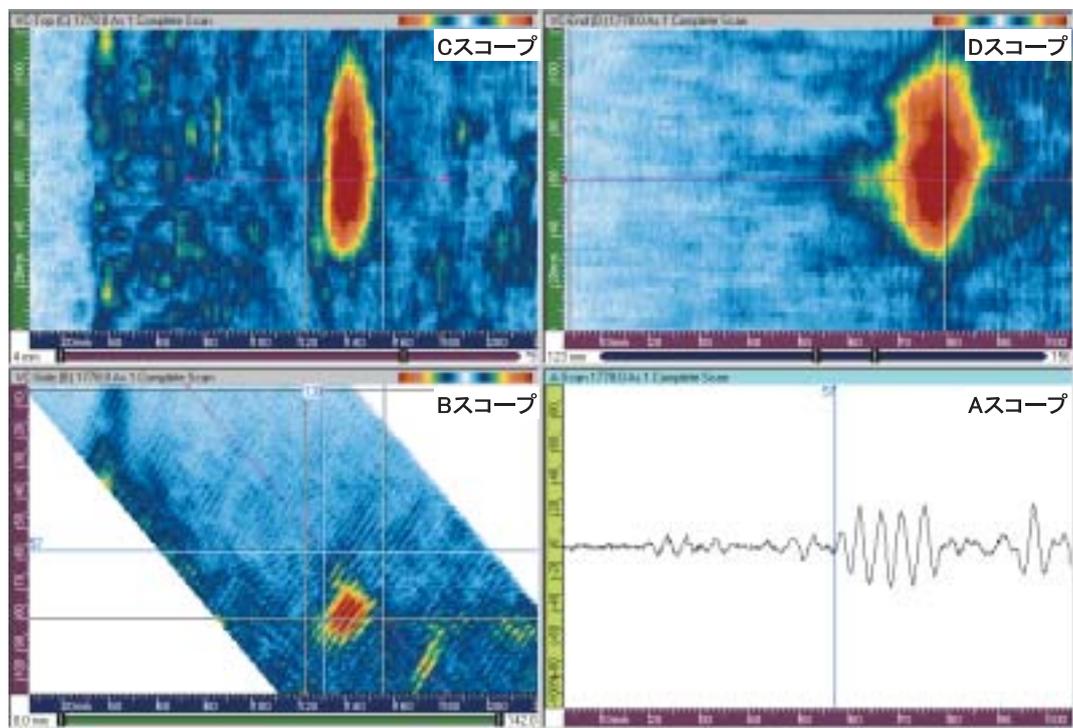
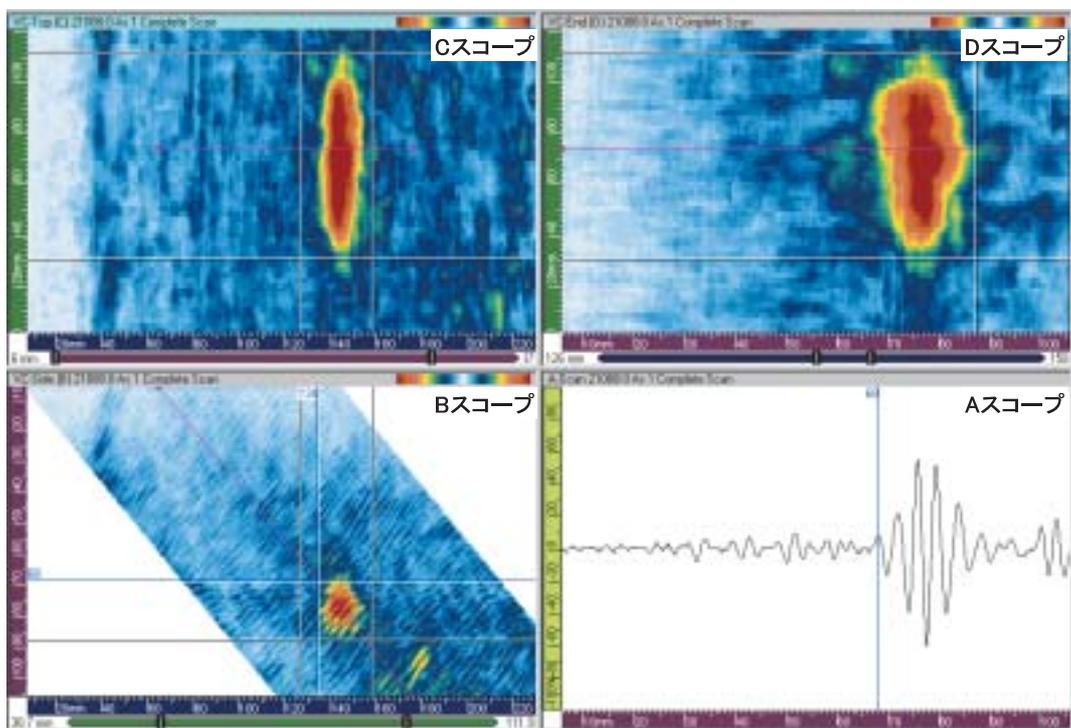
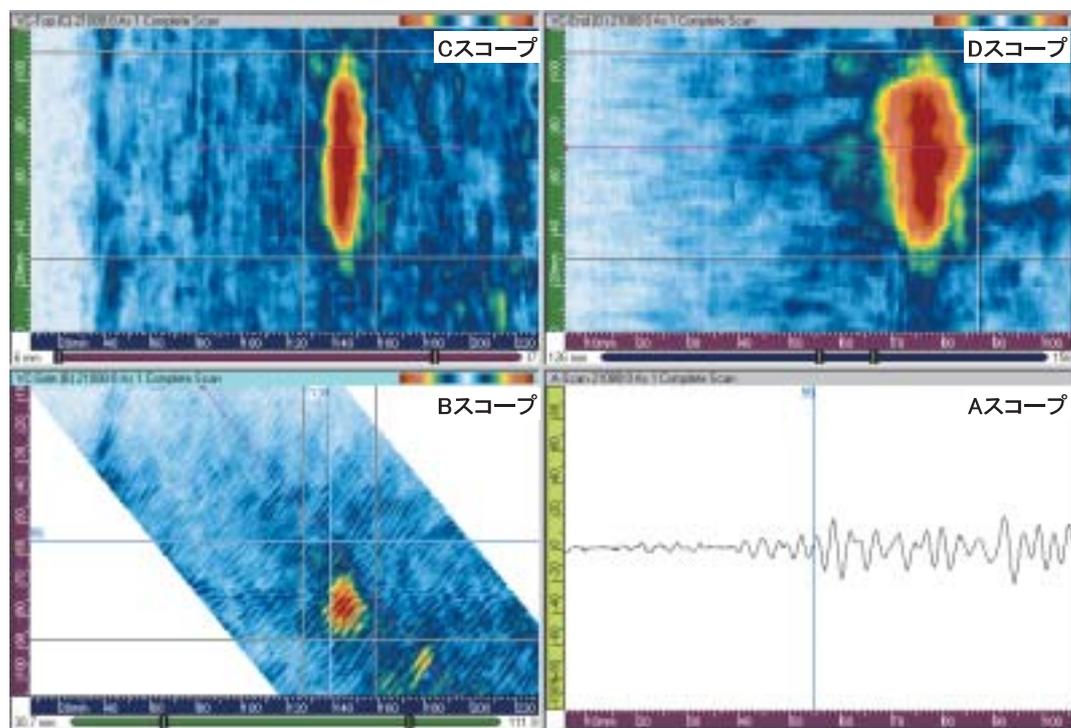
図13～15は、それぞれタイプA、B、C探触子を30%t疲労き裂の深さサイジングに用いた探傷結果評価用画面を示す。各探触子とも疲労き裂先端エコーが確認できるが、50%t疲労き裂の場合と比べ、タイプA探触子では信号強度が非常に微弱である。タイプB探触子の場合、コーナーエコーとの区別がしにくい。タイプC探触子の場合、比較的はつきりき裂先端エコーが識別できる。各評価用画面におけるコーナーエコーとき裂先端エコーの立ち上がり位置は、タイプA探触子で69mmと50mm、タイプB探触子で69mmと57mm、タイプC探触子で68mmと55mmである。これらの値から、疲労き裂深さは、タイプA、B、C探触子それぞれ19mm、12mm、13mmとなった。これは、同条件の疲労試験片の実測値24.7mmと比べ、過小評価傾向である。

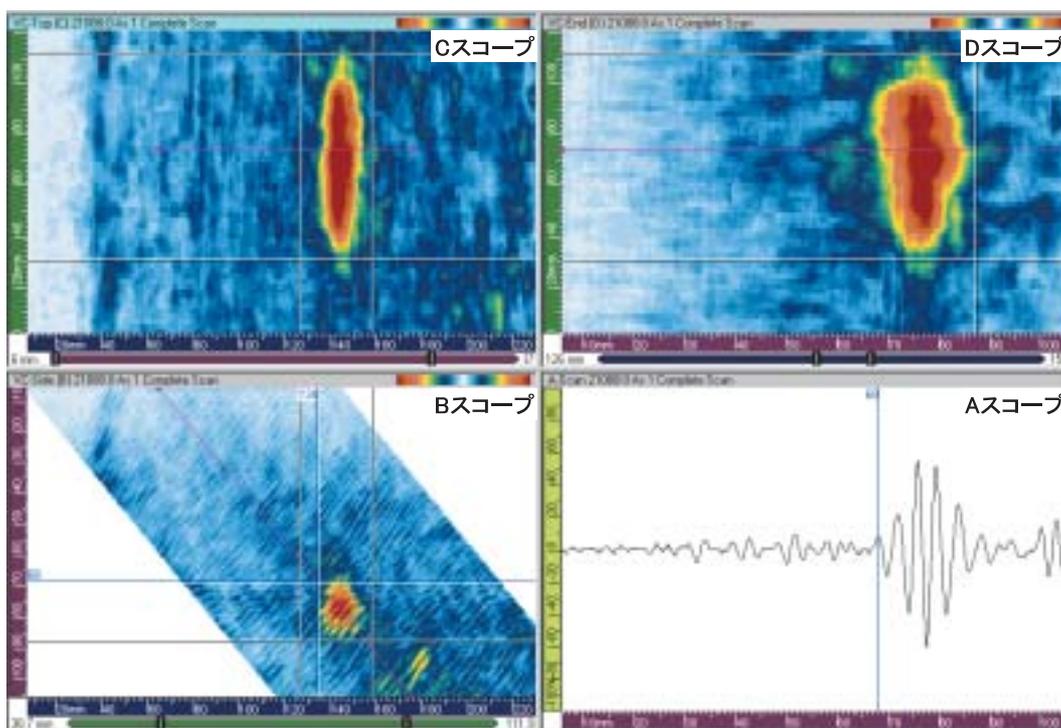
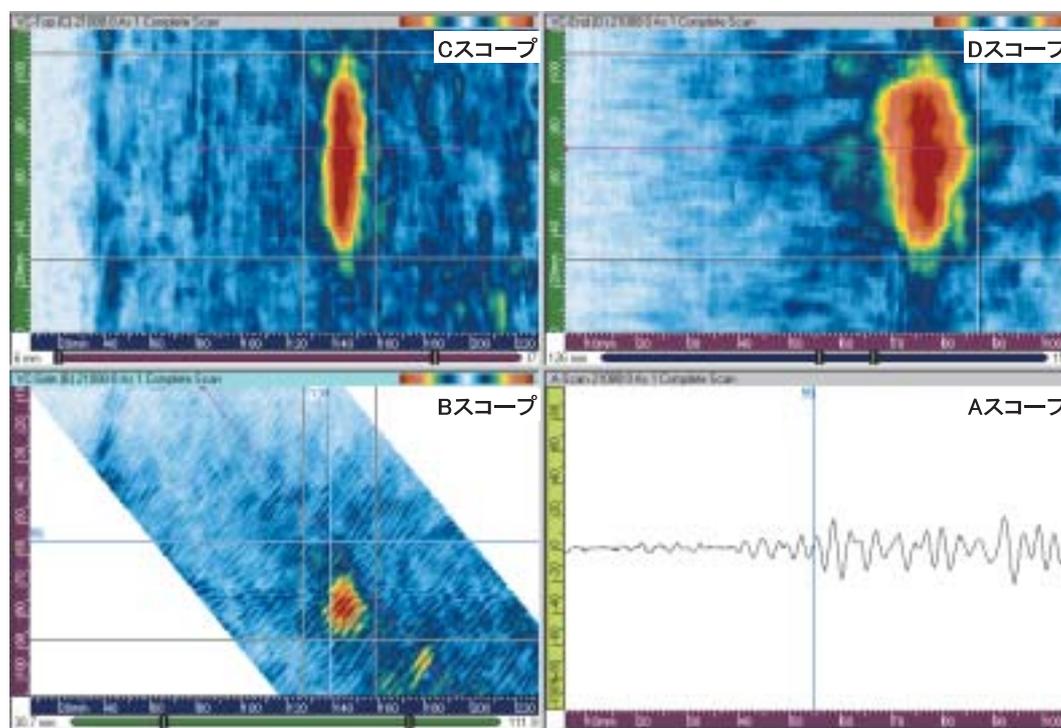
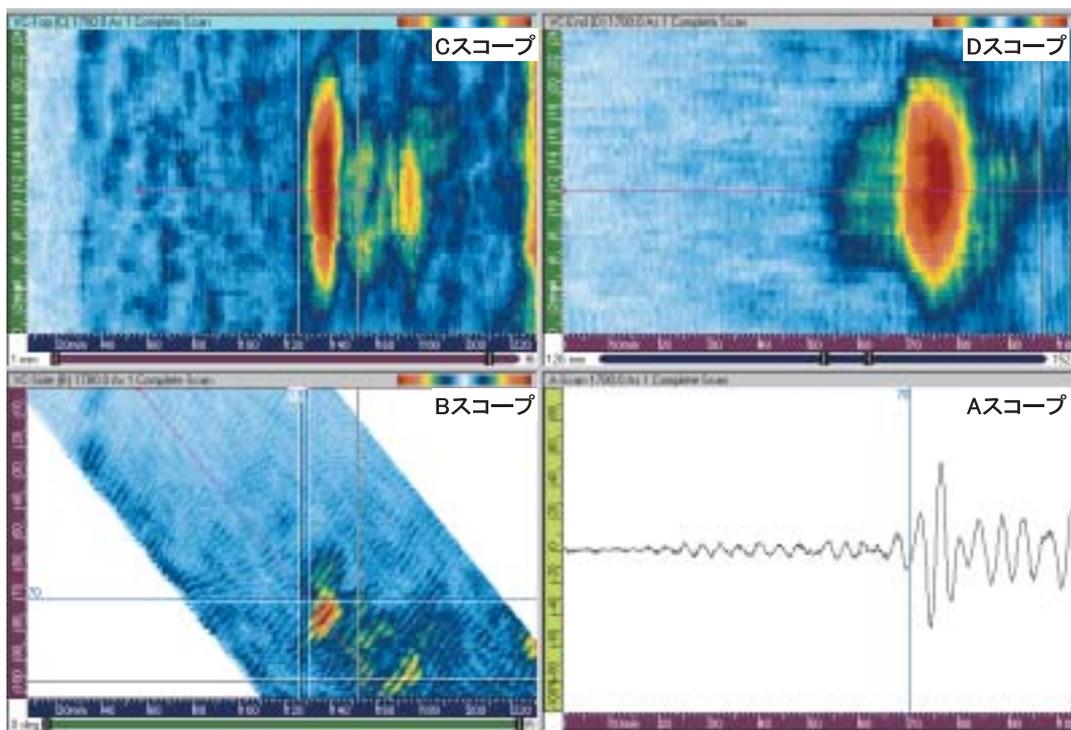
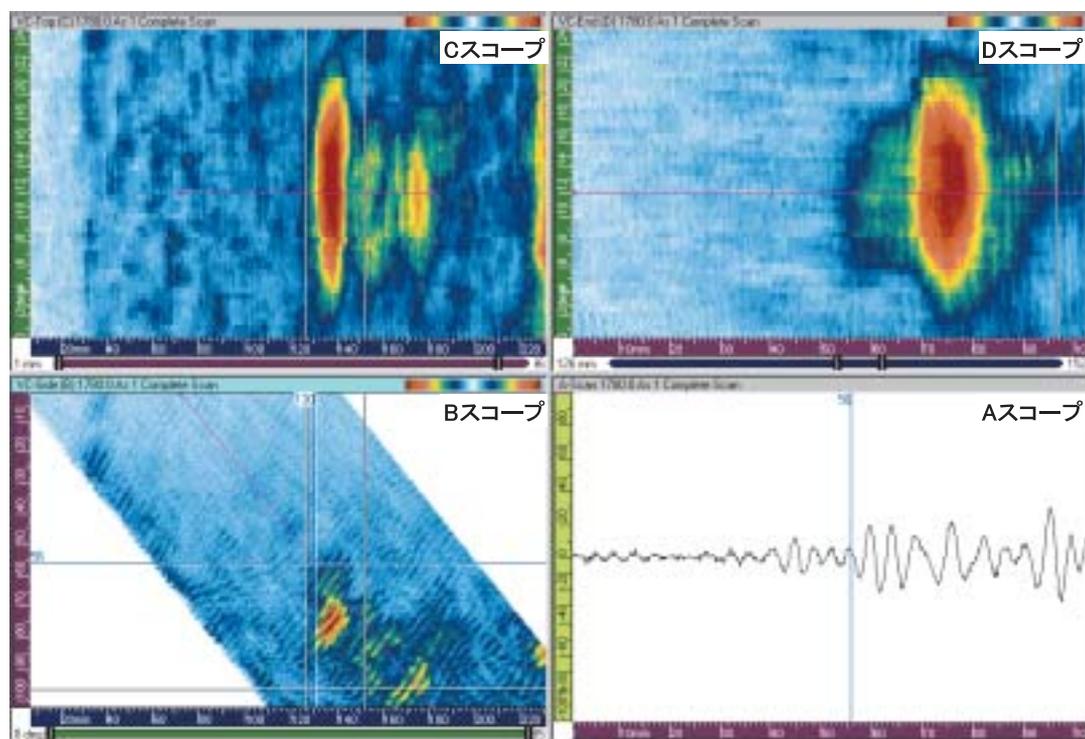
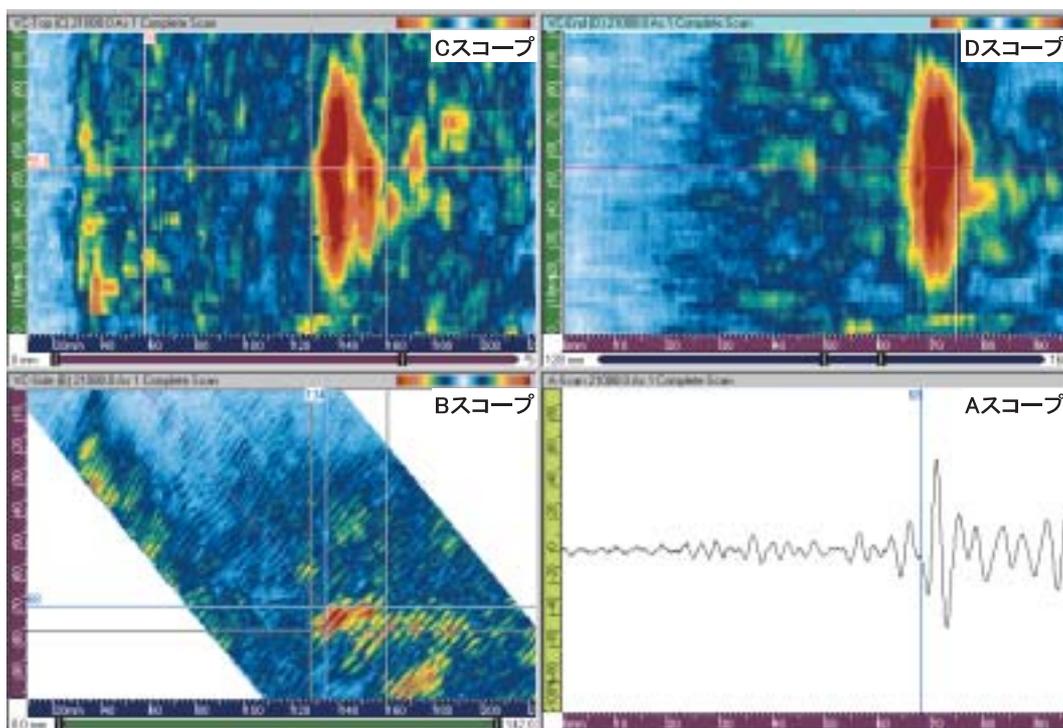
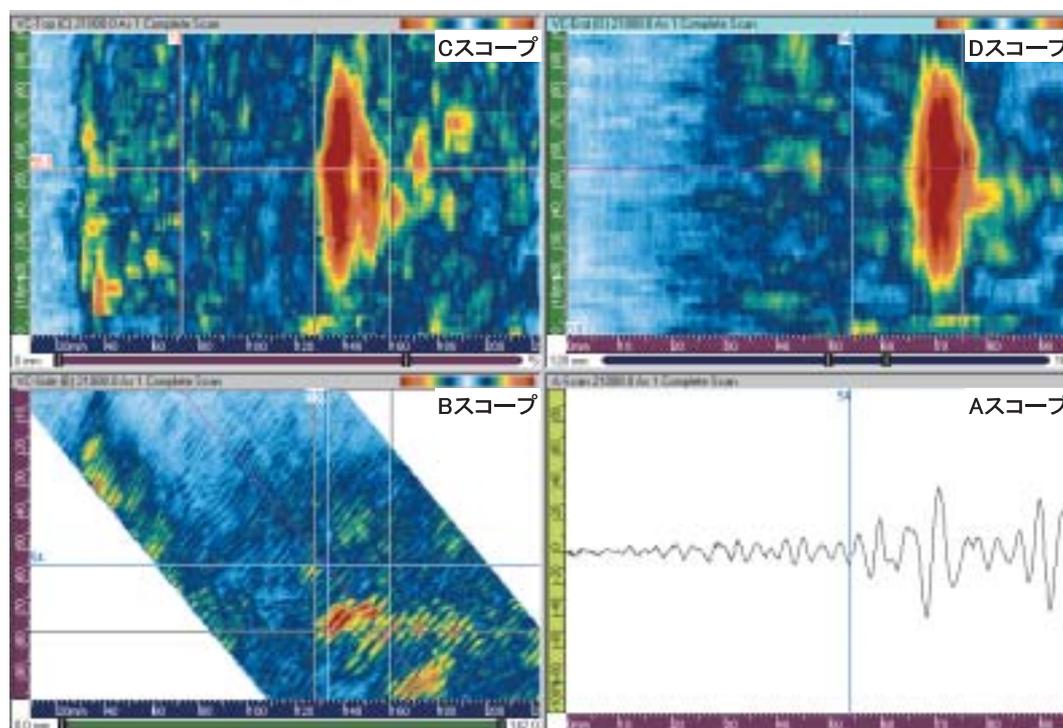
図16～18は、それぞれタイプA、B、C探触子を20%t疲労き裂の深さサイジングに用いた探傷結果評価用画面を示す。各探触子とも疲労き裂先端エコーが確認できるが、50%t、30%t疲労き裂の場合と比べ、タイプA探触子では信号強度がさらに微弱である。タイプB探触子の場合、コーナーエコーとやや重なっているが、明瞭なき裂先端エコーが観察できる。タイプC探触子の場合、き裂先端エコーも観察されるが、より浅い領域にき裂先端エコーと紛らわしい疑似エコーが数多く存在する。各評価用画面におけるコーナーエコーとき裂先端エコーの立ち上がり位置は、タイプA探触子で69mmと52mm、タイプB探触子で70mmと56mm、タイプC探触子で68mmと54mmである。これらの値から、疲労き裂深さは、タイプA、B、C探触子それぞれ17mm、14mm、14mmとなった。タイプB、C探触子の測定値は、同条件の疲労試験片の実測値14.5mmとよく一致している。

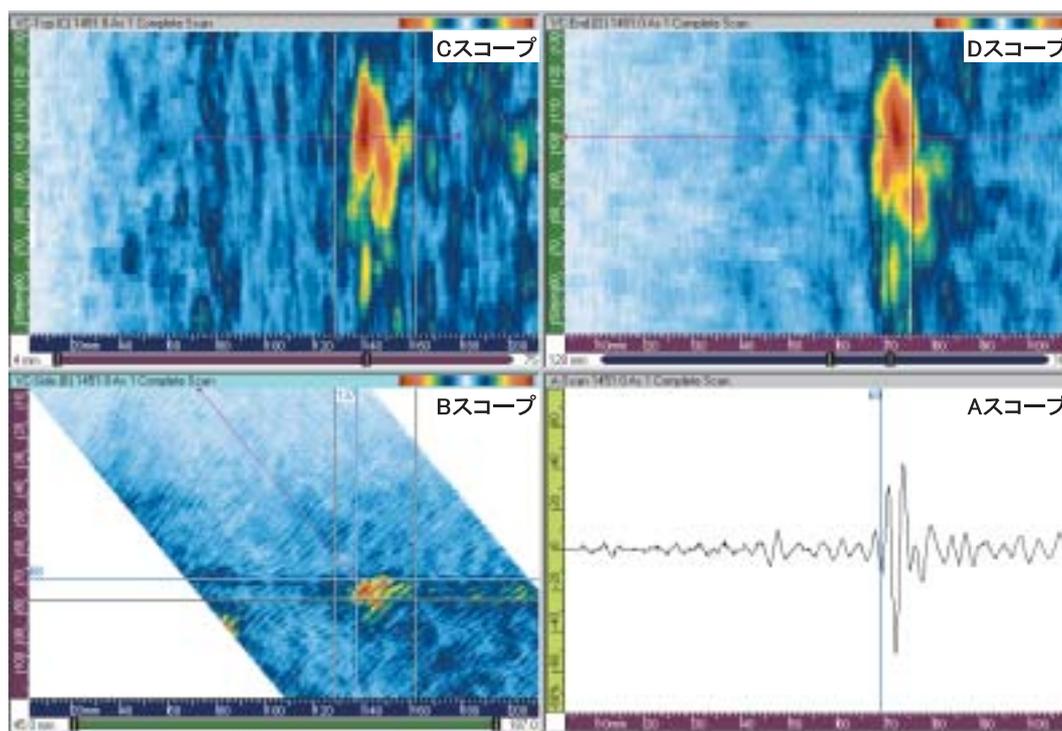
図19 10%t疲労き裂探傷データ画面（タイプA探触子）

深さ10%tの疲労き裂に関しては、全ての探触子で疲労き裂先端エコーが観察されなかった。図19は、タイプAの探触子による深さ10%t疲労き裂の探傷データ画面である。

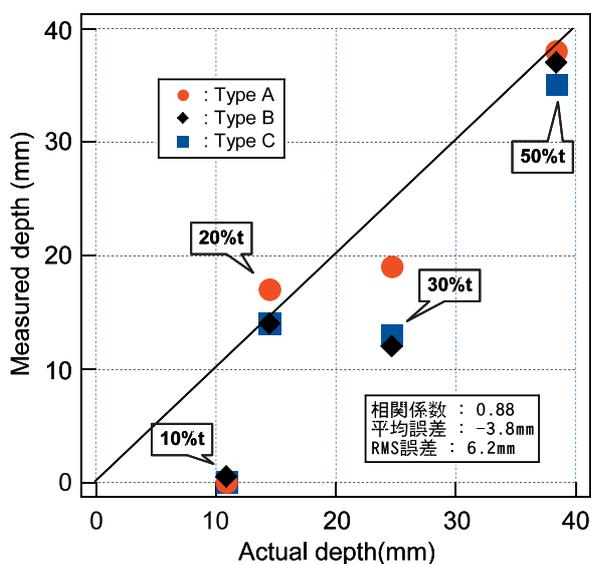
図20 深さサイジング結果

図20に、タイプA, B, C探触子で測定した深さサ

イジングの結果を示す。横軸は、2.3で述べたように同一の条件で製作した疲労試験片を切断した深さ実測値、縦軸は深さサイジングによる計測値を示す。各測定データに付記している「10%t」、「20%t」、「30%t」、「50%t」の表示は、それら測定データが、当初板厚 $t=70\text{mm}$ に対する%表示で表した深さをねらいとした疲労き裂のものであることを示す。表5に示したように、10%t, 20%t, 30%t, 50%t疲労き裂の実際の深さは、それぞれ10.9mm(15.6%t), 14.5mm(20.7%t), 24.7mm(35.3%t), 38.4mm(54.9%t)であるとした。

前述のように10%t疲労き裂は、き裂先端エコーが同定できず、深さサイジングができなかったため、深さを0とした。20%tおよび50%t疲労き裂については、測定値と実測値が比較的一致しているが、30%t疲労き裂は過小評価傾向にある。10%t疲労き裂を除いた深さサイジングデータの統計値は、相関係数0.88, 平均誤差-3.8mm, 平均自乗 (root mean square: RMS) 誤差6.2mmであった。誤差の生じた原因は、主に30%t疲労き裂を過小評価したことによるものである。30%t疲労き裂が過小評価にいたった原因は、き裂先端部からの反射エコーを捕捉しておらず、先端より下の部分からの反射エコーを先端エコーと考えたためであると推定される。また、10%t疲労き裂に関しては、先端エコー強度が弱い上に、コーナー

エコーの信号位置が近接しているため、先端エコーとコーナーエコーが重なってしまうためであると考えられる。本研究では、先述のように1MHzという比較的低い周波数の超音波を用いている。縦波の場合、1MHzで1波長約12mmであることも、このように近接したエコーの分離を困難にしている。この問題解決には、2MHz以上の周波数で探傷することが望ましいが、結晶粒界による散乱減衰が大きくなり、き裂先端エコー強度がさらに低下することが予想される。このことから、深さ10%tが深さサイジングの限界ではないかと考える。

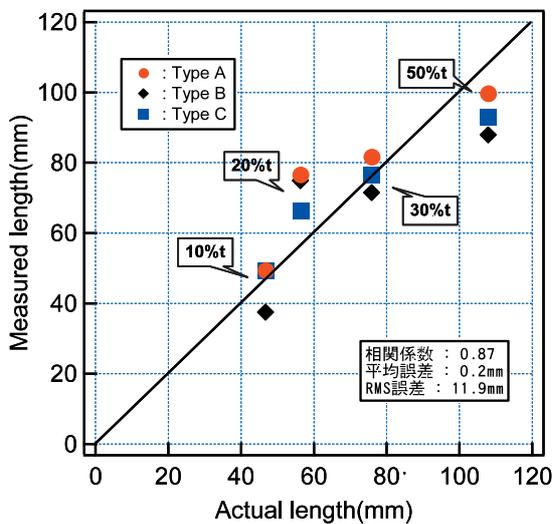
図21 長さサイジング結果(タイプA, B, C探触子)

図21に、タイプA, B, C探触子で測定した長さサイジングの結果を示す。横軸は、疲労き裂長さの実測値、縦軸は長さサイジングによる計測値を示す。疲労き裂長さは、試験片内表面の疲労き裂開口部の長さを実測したものである。10%t, 20%t, 30%t疲労き裂については、やや過大評価傾向にあるが50%t疲労き裂については、やや過小評価になっている。長さサイジングデータの統計値は、相関係数0.87, 平均誤差0.2mm, RMS誤差11.9mmであった。前述のように、長さサイジングは探触子の移動距離すなわち欠陥のコーナーエコー長さを測定して行う。したがって、コーナーエコーを正確に補正できるタイプAの探触子を使うことが本来適当である。図21においても、タイプBの長さサイジング精度は、あまりよくない。そこで、タイプAと同一仕様の探触子をもう一つ用意して、その二つの探触子で長さサイジング精度をみることにした。図22に、その結果を示す。タイプA'探触子の仕様はタイプAと同一である。長さサイジングデータの統計値は、相関係数0.93, 平均誤差4.7mm, RMS誤差10.4mmであり、相関係数と誤差平均が改善された。

ASME Section XI Appendix VIIIのオーステナイト系鍛造ステンレス鋼配管溶接部の長さサイジングに関する合格基準はRMS誤差が19mm (0.75inch) 以内とされており、本研究の長さサイジング結果は、これを満足している。
