海外の原子力発電所における水素燃焼および爆発事象の調査と分析

Investigation and Analysis of Hydrogen Ignition and Explosion Events in Foreign Nuclear Power Plants

奥田 恭令 (Yasunori Okuda)*

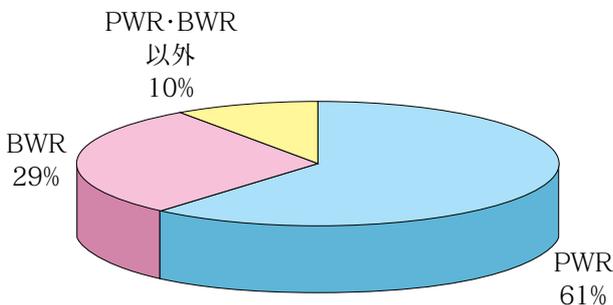
調査の結果, 収集した事象は全部で31件であった。その結果を炉型別に整理した結果を図2に示す。図に示すとおり, 発生件数的には, PWR(加圧水型軽水炉)が最も多く61%で, 次いでBWR(沸騰水型軽水炉)が29%, PHWR(加圧重水炉)やLWGR(軽水冷却・黒鉛減速圧力管型炉), GCR(黒鉛減速炭酸ガス冷却型原子炉)といったPWR・BWR以外の炉型が10%の順となっている。これに対し, 2000年12月31日現在の稼働中の商用炉数⁵⁾をもとに, 水素燃焼・爆発事象が発生した国のPWRの炉数とBWRの炉数から発生率を算定すると, PWR(全109基)が0.17件/炉, BWR(48基)が0.19件/炉となる。

図2 水素燃焼・爆発事象に対する炉型別整理結果

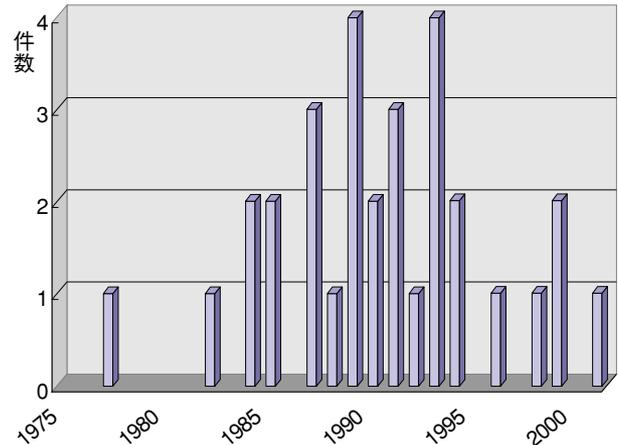
収集した31件についての事象件数を暦年別に整理した結果を図2に示す。図に示すとおり, 1977年に発生した件数が1件あったが, その後しばらく停滞期があり, 1982年から1999年までの間はほぼ毎年のように発生している。

図2-2 水素燃焼・爆発事象の暦年別発生状況

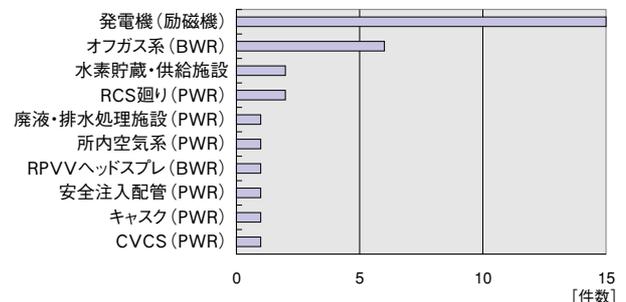
収集した31件の発生系統別に整理した結果を図3に示す。図に示すように, 発生系統別の事象数でみた場合には, 冷却用の水素に引火した「発電機(励磁機)」が15件で最も多く, ついで炉心の放射線分解で発生した水素や水素注入による余分な水素を含む非凝縮性ガスを除去する系統内外で発火・引火した「オフガス系(BWR)」が6件, 「RCS(一次冷却材系統)廻り」および「水素貯蔵・供給施設」が各2件という結果であった。

図3 水素燃焼・爆発事象の系統別内訳

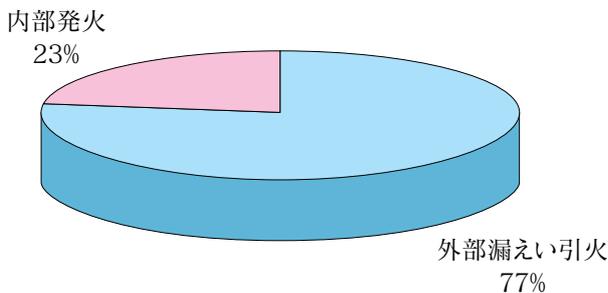
収集した31件を発生形態別として、系外に水素が漏えいした後引火に至ったものを「外部漏えい引火」、系統内に留まったまま引火にいたったものを「内部発火」として二つに区別して整理した結果を図4に示す。図に示すように、「外部漏えい引火」が全体の77%を占めているが、「内部発火」も23%の割合で発生していることが分かった。

図4 水素燃焼・爆発事象の発生形態別内訳

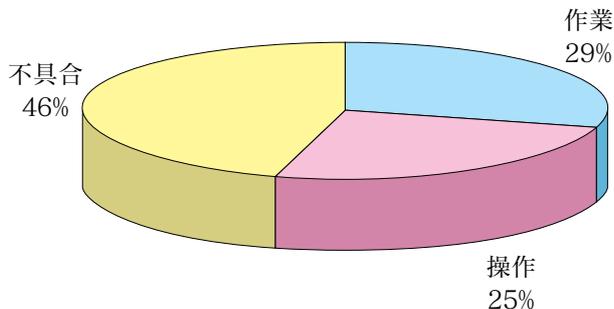
「外部漏えい引火」の24件に対する発生状況について、「作業」時に発生したものと「操作」時に発生したものの、さらに「設備不具合」によって発生したものの3つに分類にした件数別内訳を図5に示す。

図5 外部漏えい引火の発生状況の内訳

まず「作業」については、全体の29%を占めている。その作業の詳細を表3に示す。

次に「操作」については、全体の25%を占めている。その操作の詳細を表4に示す。表に示すように、水素を伴う系統の操作であったが、その注意を怠り弁の急激な操作や調整ミスにより水素が外部に漏えいし、漏えい時の摩擦によるものとされた1件を除き正確な着火源は明確ではないが引火に至っている。このため再発防止のためには、水素を外部に漏えいさせないために、再度水素を扱う系統操作の手順とその注意事項が適切かどうか、また運転操作のそのような注意事項が時間とともに風化する恐れがないかどうかについて、点検する必要がある。

次に「設備不具合」について、そのすべてが発電機水素冷却系の直接的な故障やタービン翼の損傷に関連する間接的な故障により、水素が漏えいし引火に至ったものである。

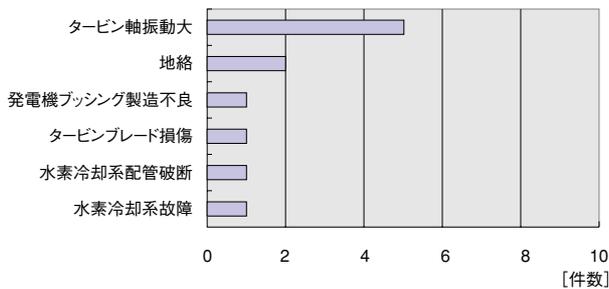
対象事象11件について、その発生原因について整理した結果を図6に示す。図に示すように、「水素冷却系配管破断」や「水素冷却系故障」といった直接的原因による件数は2件に留まっており、残り9件は「タービン軸振動大」・「地絡」および「発電機ブッシング不良」といった間接的原因により、発電機水素冷却系の配管・シールが損傷し、その結果水素が外部に漏えいして引火に至ったものである。このため再発防止対策としては、タービン・発電機・発電機水素冷却系の予防保全の徹底が挙げられる。

図6 発電機（励磁機）水素外部漏えい引火事象の原因の内訳

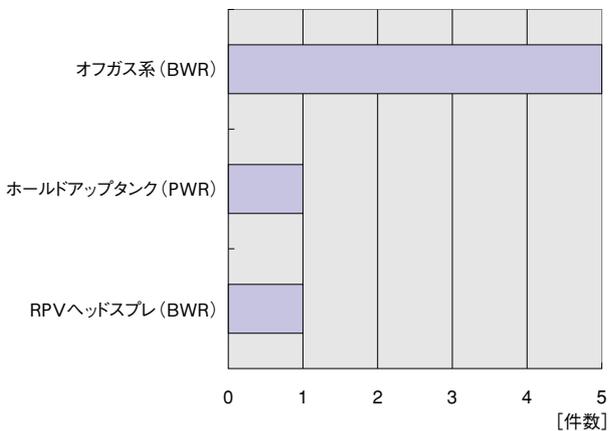
内部発火対象事象7件について、その発生機器・系統別に整理した結果を図7に示す。図に示すように、炉心の放射線分解で発生した水素や水素注入による余分な水素を含む非凝縮性ガスを除去する系統内で発火した「オフガス系（BWR）」が5件で最も多い。炉型別ではBWRが6件、PWRが1件という状況である。

図7 内部発火事象の対象機器別内訳

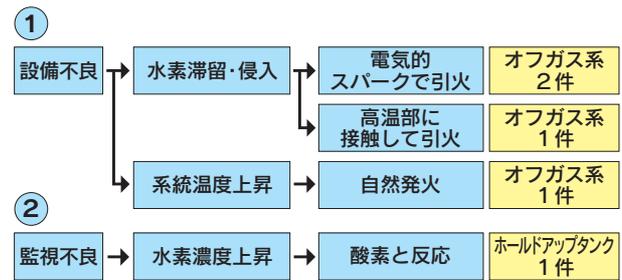
内部発火対象事象7件のうち、原因不明の2件を除く5件についてそのメカニズムを整理した結果を図8に示す。図に示すように、原因は「設備不良」と「監視不良」の二つのパターンに大別される。

図8 内部発火のメカニズム

まず一つ目のパターンはすべて炉心の放射線分解で発生した水素や水素注入による余分な水素を除去する系統であるオフガス系におけるものであり、「設備不良」を根本原因として系統内に「水素滞留・侵入」を招き、その結果「電気的スパーク」、「高温部への接触」によって引火している。一方「設備不良」により水素と酸素の反応を招き、「系統温度が上昇」した結果、「自然発火」に至ったケースも報告されている。

次に二つ目のパターンは、一次冷却材系統から排出される余分な一次冷却材を溜めるタンクの水素濃度監視不良によりタンク内の「水素濃度が上昇」し、「酸素と反応」して発火に至った事例が報告されている。

以上の結果から再発防止対策としては、弁のシート漏れ等設備不良により、系統内に水素が滞留あるいは侵入する可能性のある個所や水素と酸素の反応が発生する個所、および反応の触媒となる可能性のある材料の使用部位を洗い出し、弁のシート漏れ等設備不具合のないように、予防保全を徹底する他、弁を二重化する等の信頼性向上策をとることも有効であると考えられる。一方、監視不良の個所については、水素濃度監視計器の電源・系統の多重化を図る等の処置が必要である。さらに内部発火を未然に防止する対策としては、水素含有系とのバウンダリとなる配管の定期的なパージにより、水素滞留を防止する必要がある。

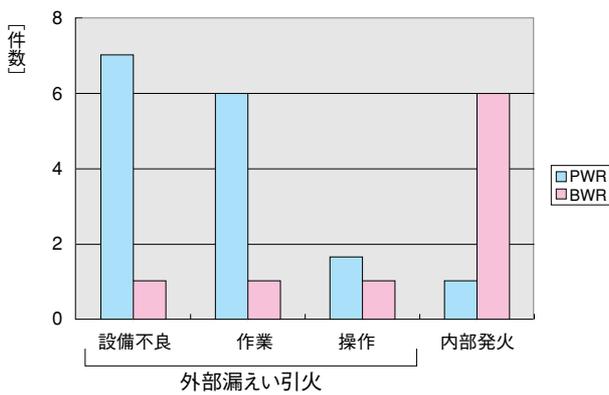
外部漏えい引火と内部発火について整理してきた結果にもとづいて、PWRとBWRに分けて整理した結果を図9に示す。図に示すように、外部漏えい引火はPWRで支配的であり、中でも発電機（励磁機）が最も多く、これがPWRの特徴となっている。

これに対して内部発火は、BWRで支配的であり系統的にオフガス系が最も多く、これがBWRの特徴となっている。

図9 水素燃焼・爆発事象発生時の状況のPWRとBWRの比較

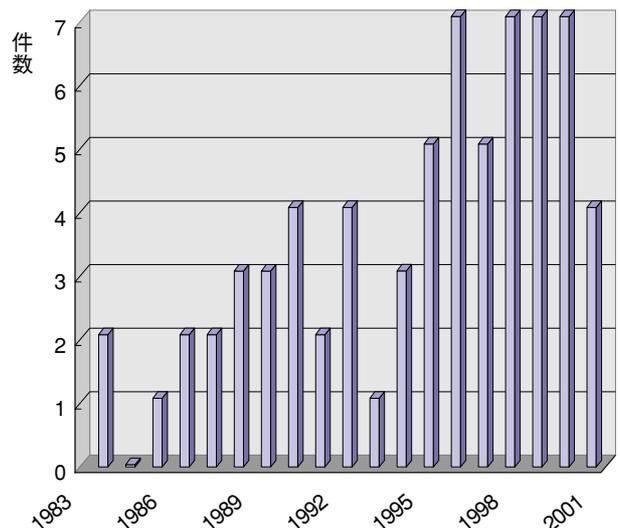
前章まで、海外原子力発電所における水素燃焼・爆発事象の状況について分析を実施したが、水素燃焼・爆発は、原子力発電所に固有の事象ではない。そこで1980年から2001年までの国内の新聞記事をもとに、日本の一般産業界における水素燃焼・爆発の発生状況を調べた。その結果、全69事例を収集した。暦年別発生状況を図10に示す。図に示すように1983年以降、1984年を除いて、連続的に発生しており、1995年以降特に発生件数が4件以上と高くなっていることが分かる。

図10 日本の一般産業界における水素燃焼・爆発の発生状況 (暦年別内訳)

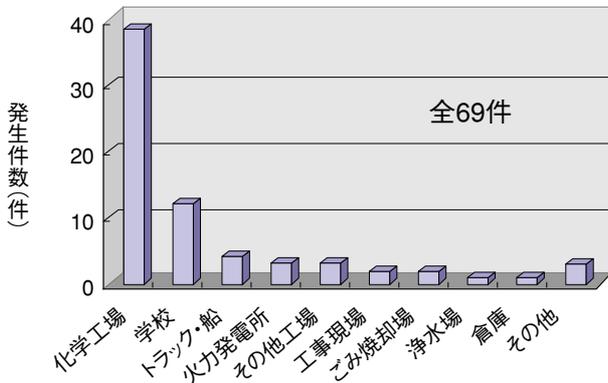
次に発生箇所別内訳を図11に示す。図に示すように、最も多いのは、水素を取り扱っている化学工場の38件であるが、次いで学校での理科実験中に12件発生していることが注目できる。

図11 日本の一般産業界における水素燃焼・爆発の発生状況（発生個所別内訳）
