# 海外原子力発電所における 2 次系配管減肉不具合の発生状況

## Situation of Secondary System Piping Wearing in Overseas Nuclear Power Plants

**要約** 平成16年8月に発生した関西電力(株)美浜発電所3号機の2次系配管破損事故に鑑み、国内外の配管減肉管理手法の調査を行うとともに、(株)原子力安全システム研究所 (INSS) で入手している過去の海外における2次系配管減肉事象の発生状況を分析することにより、国内の管理手法の有効性を検証することとした。その結果、米国では2次系配管の減肉の報告件数ならびに貫通に到った事象件数が国内と比較して多く、昨今でも継続的に発生していることがわかった。

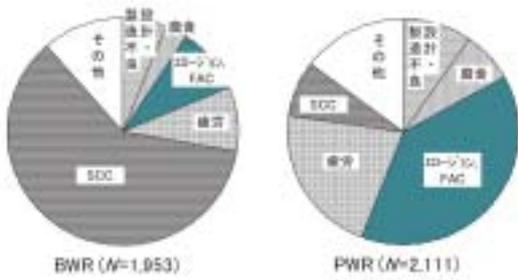
この調査結果に基づいて整理したものを図1に示す。

図1 米国の軽水炉配管損傷発生状況<sup>(5)</sup>

BWRにおいては「SCC」が総件数の半数以上を占めているのに対し、PWRでは「エロージョン、FAC」がもっとも多く、次に「疲労」による損傷が多く発生している。また、調査の対象とした軽水炉の延べ数は、BWRとPWRとでおよそ1:2であるが、それを考慮してもPWRの方が「エロージョン、FAC」が発生しやすいという結果になっており、材料の変更や溶存酸素を含む水質管理を行っているBWRの方がFACが起こりにくいことを裏付けている。

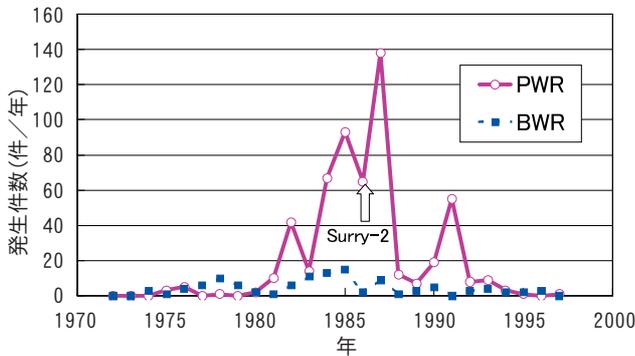
米国では1986年12月のSurry 2号機給水管破断事故の後、各電力はFAC監視プログラムを設定し運用している<sup>(6)</sup>。PWRとBWRのFACの発生件数を年度毎にそれぞれ折れ線グラフにして、図2に示す。

図2 米国における軽水炉2次系配管FACの年度毎発生状況<sup>(5)</sup>

特にPWRについて、Surry 2号機の事故以降、FACに関して効果的な対策がとられていることが発生件数からわかる。なお、1991年頃にFAC発生のおこしいピークがあるが、米国の減肉管理手法が任意の発電所における不具合を水平展開するシステムになっているため、一時的に報告が集中したものと考えられる。

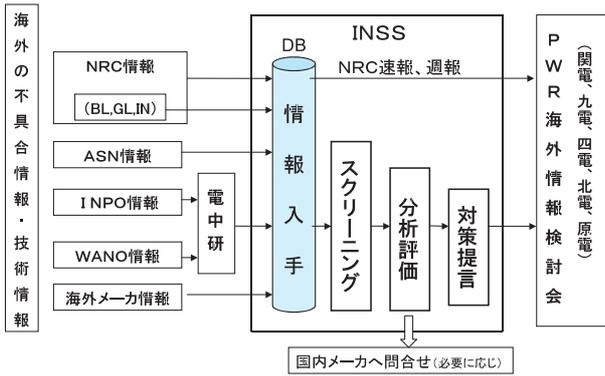
図3 INSSにおける海外情報分析の流れ

その流れを図3に示す。

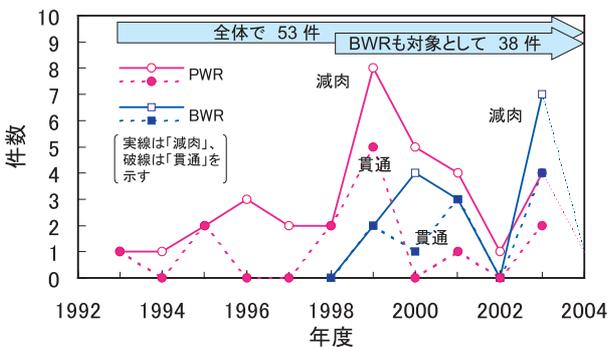
INSSのDBから給水系、主蒸気系、復水系、抽気系、ドレン系、グランド蒸気系、SGブローダウン系の減肉に関する事象を抽出し、2003年度までの発生件数を整理した。その結果を図4に示す。

図4 年度毎の海外の軽水炉2次系配管減肉発生件数

INSSで分析を開始したのは1993年で、当初PWRのみ扱っていたが、1998年からBWRの不具合も取り扱うこととした。その結果、抽出された配管減肉不具合は全体で53件で、BWRも併せて検討をし始めてからは38件抽出された。

各年度における減肉発生件数は、10件以内で推移しているが、貫通に到った件数が約半数を占めている。

米国では、NRCがGL（Generic Letter）89-01で事業者者に2次系配管の厳重な検査を行うように要求し、事業者者はFAC監視プログラムで配管減肉管理を実施しているが、それでも図4に示すように年に数件程度の減肉による配管の貫通が発生しているのが現状である。一方国内では、図7に示すように減肉事故（法律・通達報告）は1985年以降20年間で5件（うち貫通4件）であり、米国（1998年以降7年間で38件うち貫通18件）に較べてずっと少ない。日本の検査対象範囲は抜取りではなくほぼ全数であり、そのため、米国と比較して国内の貫通に到った不具合発生件数は圧倒的に少なく、国内の減肉管理手法は米国と比較してそんな色が無いものと言える。美浜3号機2次系配管損傷事故は、管理指針が不十分で発生したものではなく、管理指針に則った保守管理・品質保証活動が不適切であったためとされている。従って、基本的に管理指針に基づく国内の2次系減肉管理手法は有効であったと確認される。

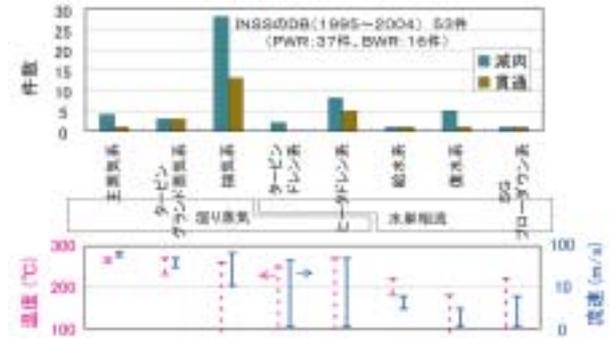
次に、減肉発生部位を系統毎に整理し、図5に示す。抽出された53件を系統毎に分類し、棒グラフは

図5 海外の軽水炉2次系配管減肉の発生した系統

系統毎の減肉件数と、そのうち貫通した件数を並べて示した。調査した結果から、多くの系統で減肉が報告されており、特に抽気系統で減肉が多く報告されていることがわかる。抽気系統は、1999年頃を中心に給水加熱器の減肉が多く報告されたことと、流体の条件が多岐にわたっているため、想定外の減肉等の報告が多くなされてきたことによるものと考えられる。

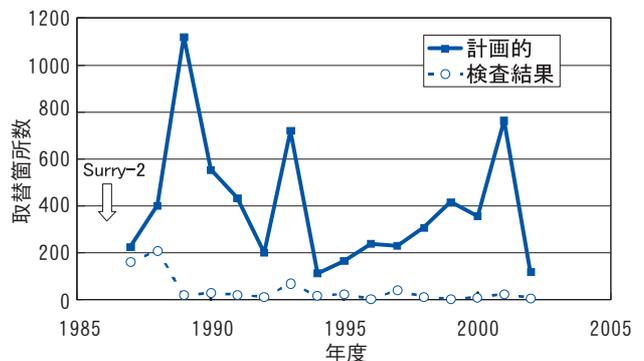
Virginia Power社のSurry 1/2号, North Anna 1/2号の4ユニットにおける年度毎の減肉補修状況を図6に示す<sup>(10)</sup>。Surry 2号機の事故後の2年間は、点検結果を基に取替えられた配管が多くあったが、その後はほとんどの配管が計画的に取替えられている。

図6 海外の軽水炉における2次系配管取替の例(4ユニット分)

取替え箇所の累計は4ユニット全体で約6,000箇所、1ユニットあたり1,500箇所程度となる。これは、美浜3号機でステンレス鋼や低合金鋼等に取り替えられた箇所数約1,600と同程度である。

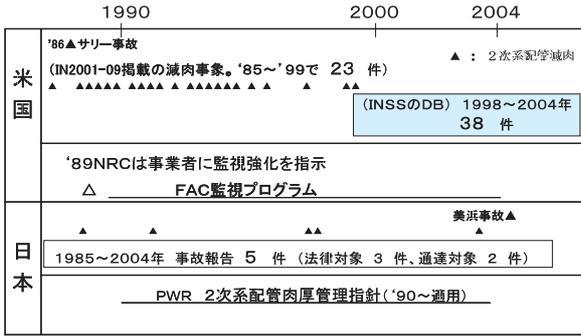
図7に、日米で報告された減肉事象を時系列的に比較する。NRCが発行したInformation Notice 2001-

図7 軽水炉 2次系配管減肉発生の日米比較

09によると、1985年から1999年で23件あり、また、INSSのDBから抽出した件数が1998年から2004年までで38件あり、1985年から2004年までに61件の減肉事象が発生している。一方、国内で1985年から2004年までに報告された減肉事象は5件のみであり、米国と比較して極めて少ない。

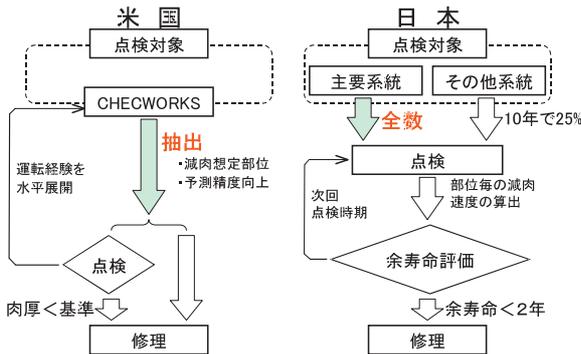
日米の減肉管理手法の比較を図8に示す。

図8 軽水炉 2次系配管減肉管理手法の日米比較
