国内外原子力発電所における熱水力関連トラブル事例の傾向分析

Trend Analysis of Troubles Caused by Thermal-Hydraulic Phenomena at Nuclear Power Plants

小松 輝雄 (Teruo Komatsu)*¹

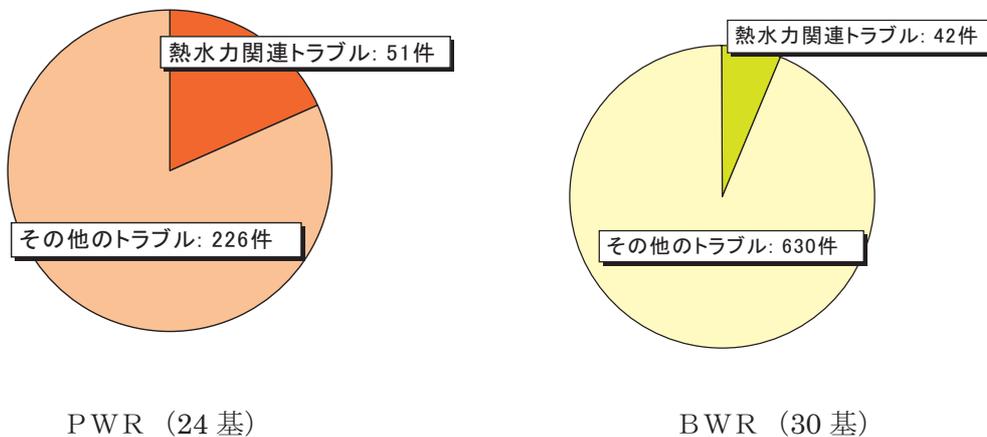
図2 ニューシア保全品質情報件数

ニューシア保全品質情報に占める熱水力関連トラブル数は、PWRでは33件でPWRのトラブルのうち14%、BWRでは35件でBWRのトラブルのうち6%、PWRとBWRを合わせた全てのトラブルのうち8%を占めた。PWRの報告が占める割合の多い理由は、2004年8月の美浜3号機事故以降、国からの要求に基づき流れ加速型腐食（FAC）に関する報告数が増加したことによる。

法律に基づく報告に占める熱水力関連トラブル数を図1に、ニューシア保全品質情報に占める熱水力関連トラブル数を図2に示す。

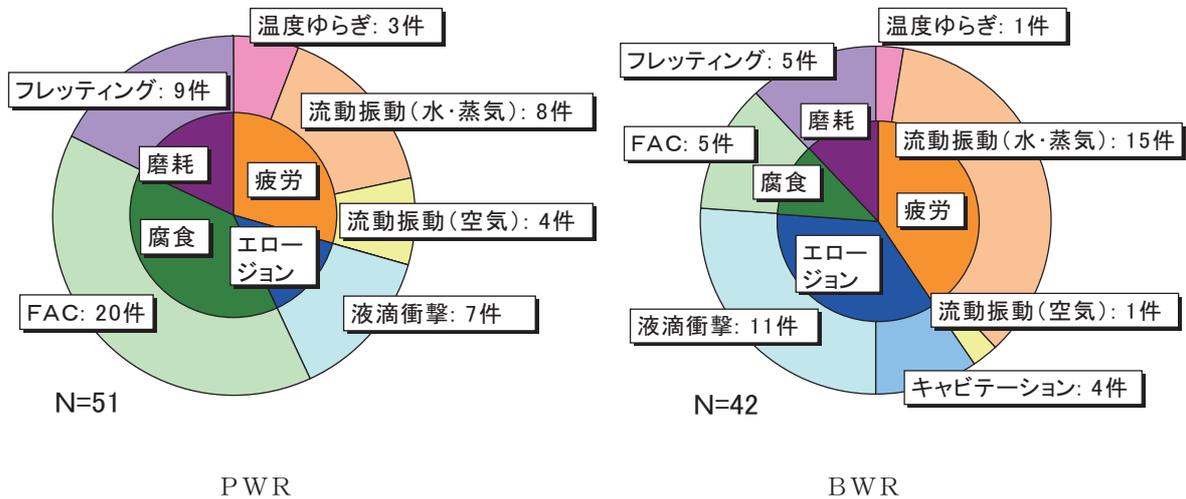
図4 要因別トラブル事例件数（国内）

また、PWR、BWR 別に分類したトラブル事例件数を図4に示す。

PWR では腐食、BWR では疲労（流動振動）とエロージョンによるトラブル事例が多く見られる。

(2)国内の発生傾向は、法律に基づく報告が107件中25件、ニューシア保全品質情報が842件中68件であり、全体の約10%を占めた。これらを要因別に分類すると、PWRでは腐食、BWRでは疲労(流動振動)とエロージョンによるトラブル事例が多く見られた。設備別トラブル事例件数は、PWR、

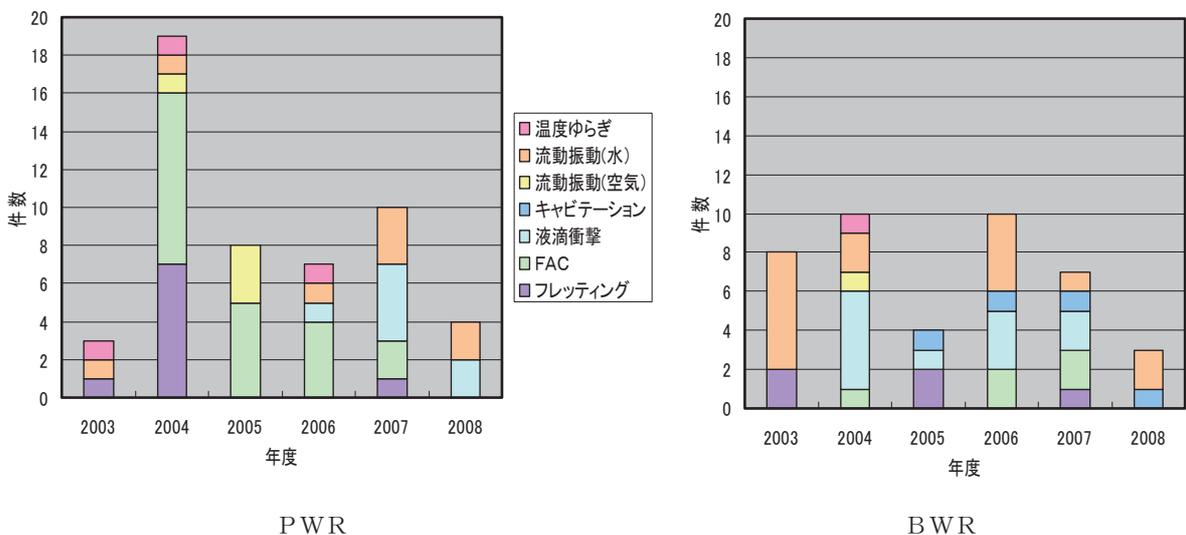
図5 年度別トラブル事例件数（国内）

PWR、BWR 別に、年度毎のトラブル事例発生件数を図5に示す。

PWR、BWR 共に継続的に発生しているものの近年は減少傾向にある。流れ加速型腐食（FAC）についても、2004年8月の美浜3号機事故以降PWRプラントで国からの要求に基づき検査を実施したことより報告数が一時増加したが、2008年度については報告事例はない。

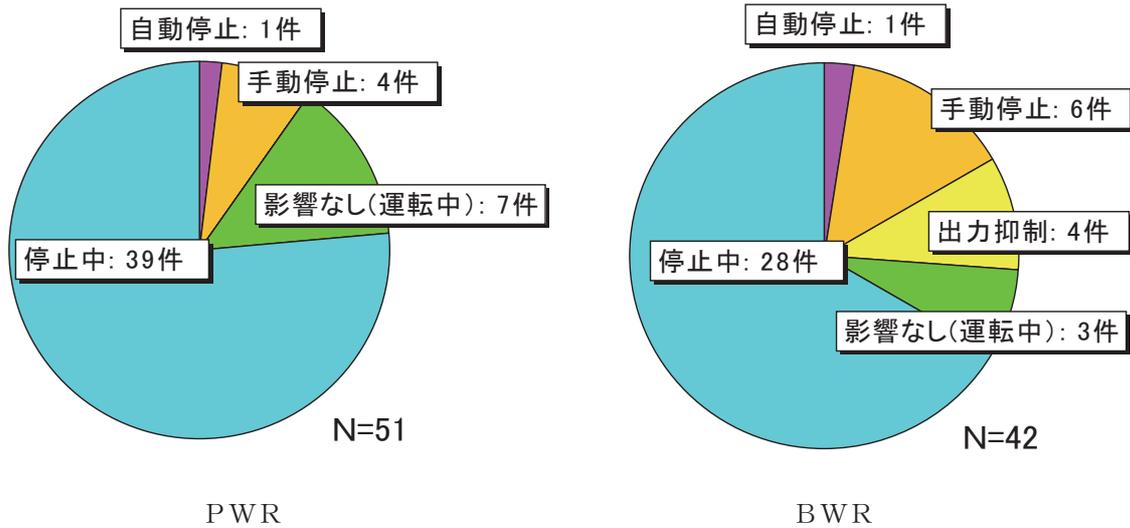
図6 プラントへの影響 (国内)

PWR、BWR 別に、プラントに及ぼした影響により分類したトラブル事例件数を図6に示す。

PWRで約1/4, BWRで約1/3のトラブルがプラント運転中の事例として報告されているが、そのうちの約半数がプラント停止に至っている。

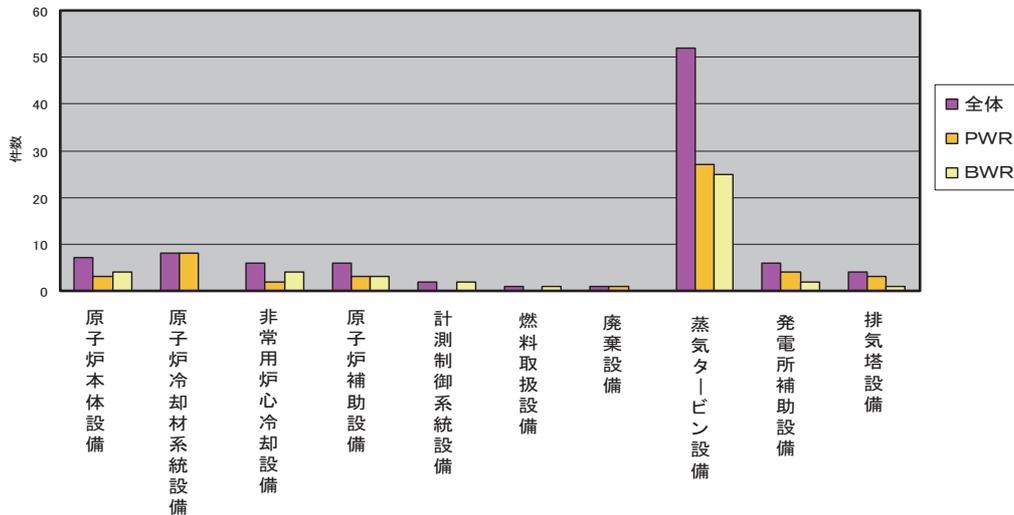
図7 設備別トラブル事例件数 (国内)

設備別のトラブル事例件数を図7に示す。

PWR, BWRともに蒸気タービン設備が大半を占めている。

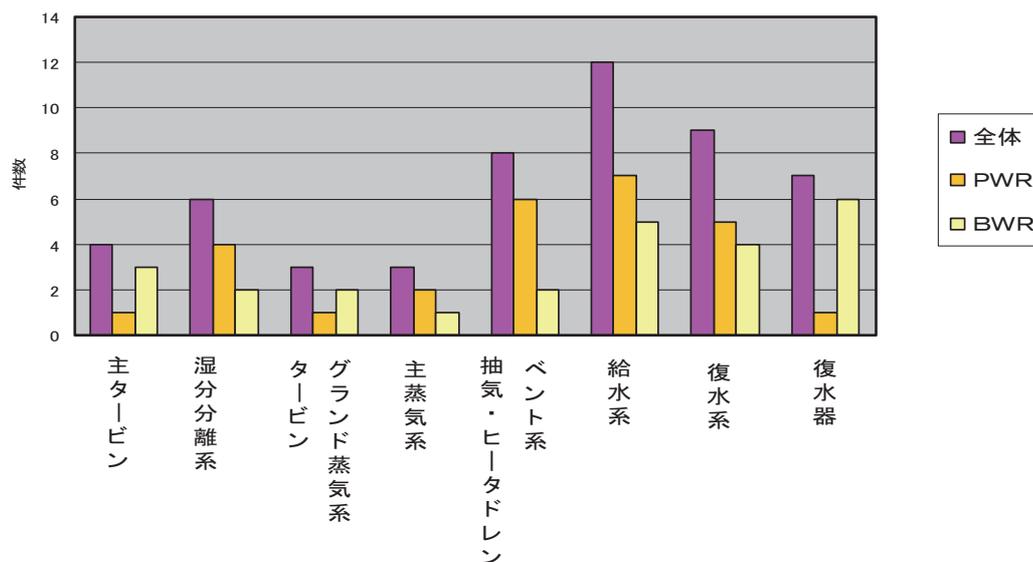
図8 設備別トラブル事例件数（蒸気タービン設備の内訳）

また、蒸気タービン設備について系統別に分類すると、図8に示すとおり、PWR, BWRともに給水系及び復水系のトラブルが多い。また、PWRでは、抽気・ヒータドレン・ベント系、BWRでは、復水

器にトラブルが多く発生している。

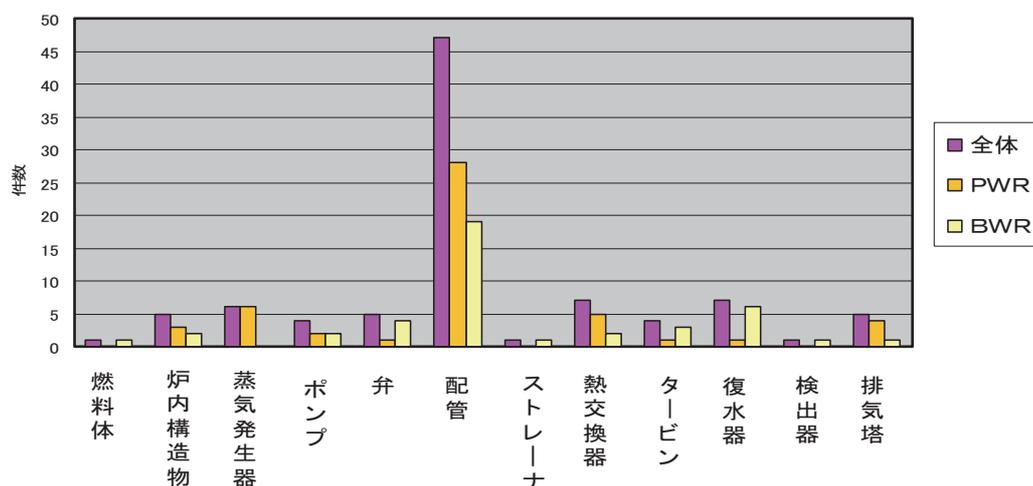
図9 機器別トラブル事例件数（国内）

機器別のトラブル事例件数を図9に示す。PWR, BWRともに配管が過半数を占めている。

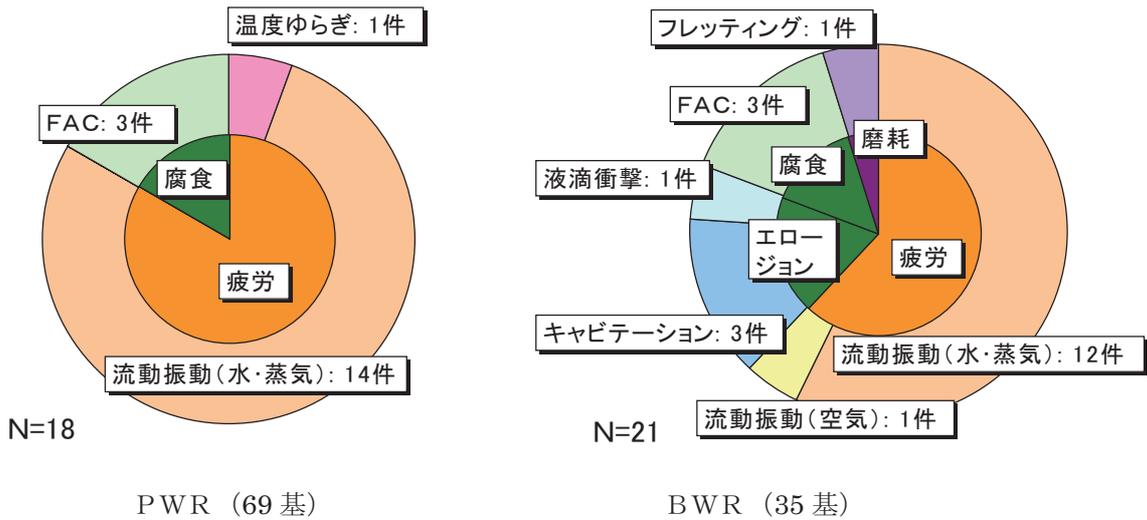
図10 要因別トラブル事例件数 (海外)

PWR、BWR別に分類したトラブル事例件数を図10に示す。

PWR、BWRともに流動振動によるトラブル事例が半数以上を占めている。

(3) 海外の要因別による発生傾向は、PWR、BWR とともに流動振動によるトラブル事例が半数以上を占め、その多くは1次系の小口径配管ソケット溶接部からの漏えいであった。

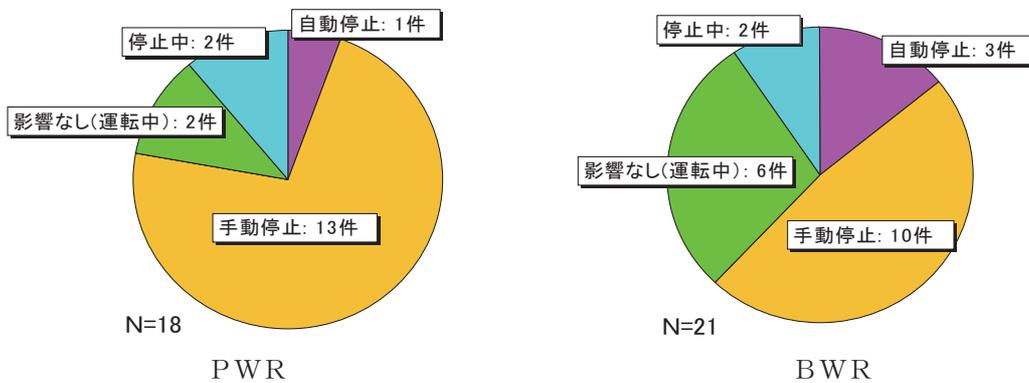
図11 プラントへの影響 (海外)

PWR, BWR 別に、プラントに及ぼした影響で分類したトラブル事例件数を図11に示す。

PWR, BWR ともに運転中のトラブルが大半を占め、その多くがプラント停止に至っている。

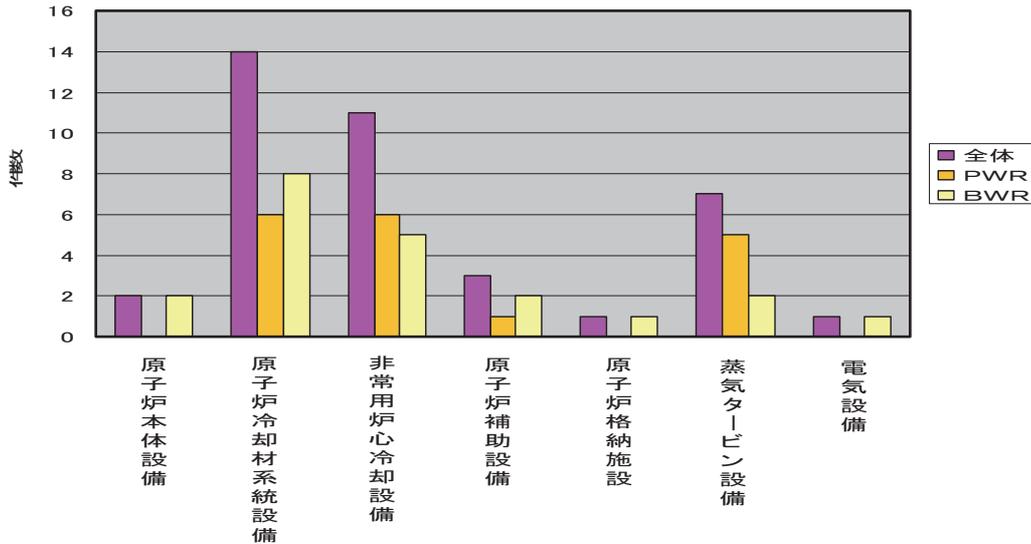
図 12 設備別トラブル事例件数 (海外)

設備別のトラブル事例件数を図12に示す。

LER 報告では、蒸気タービン設備より原子炉冷却材系統設備や非常用炉心冷却設備等一次系(原子炉系)のトラブルが多く、25件中の11件は流動振動による1次系の小口径配管ソケット溶接部からの漏えいであった。

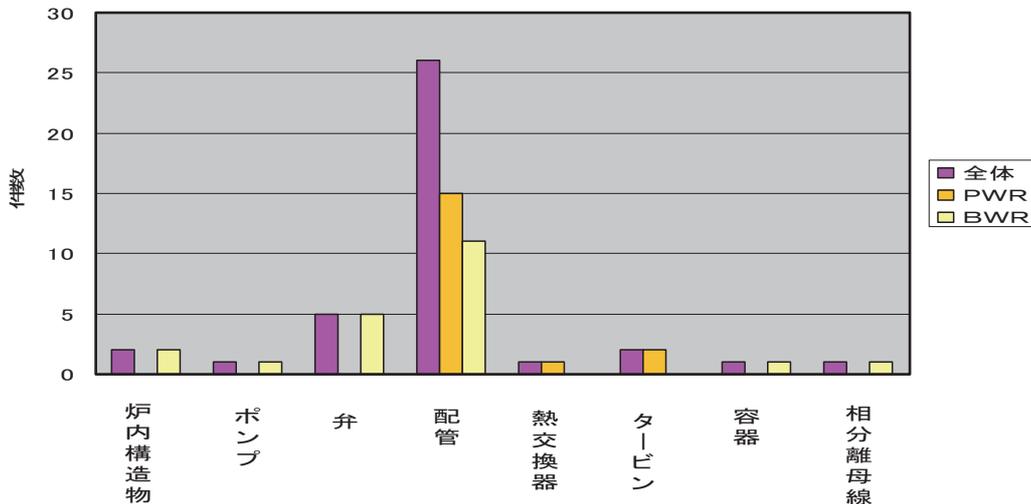
図 13 機器別トラブル事例件数 (海外)

機器別のトラブル事例件数で見ると、図13に示すとおり、PWR, BWR ともに配管が過半数を占めている。

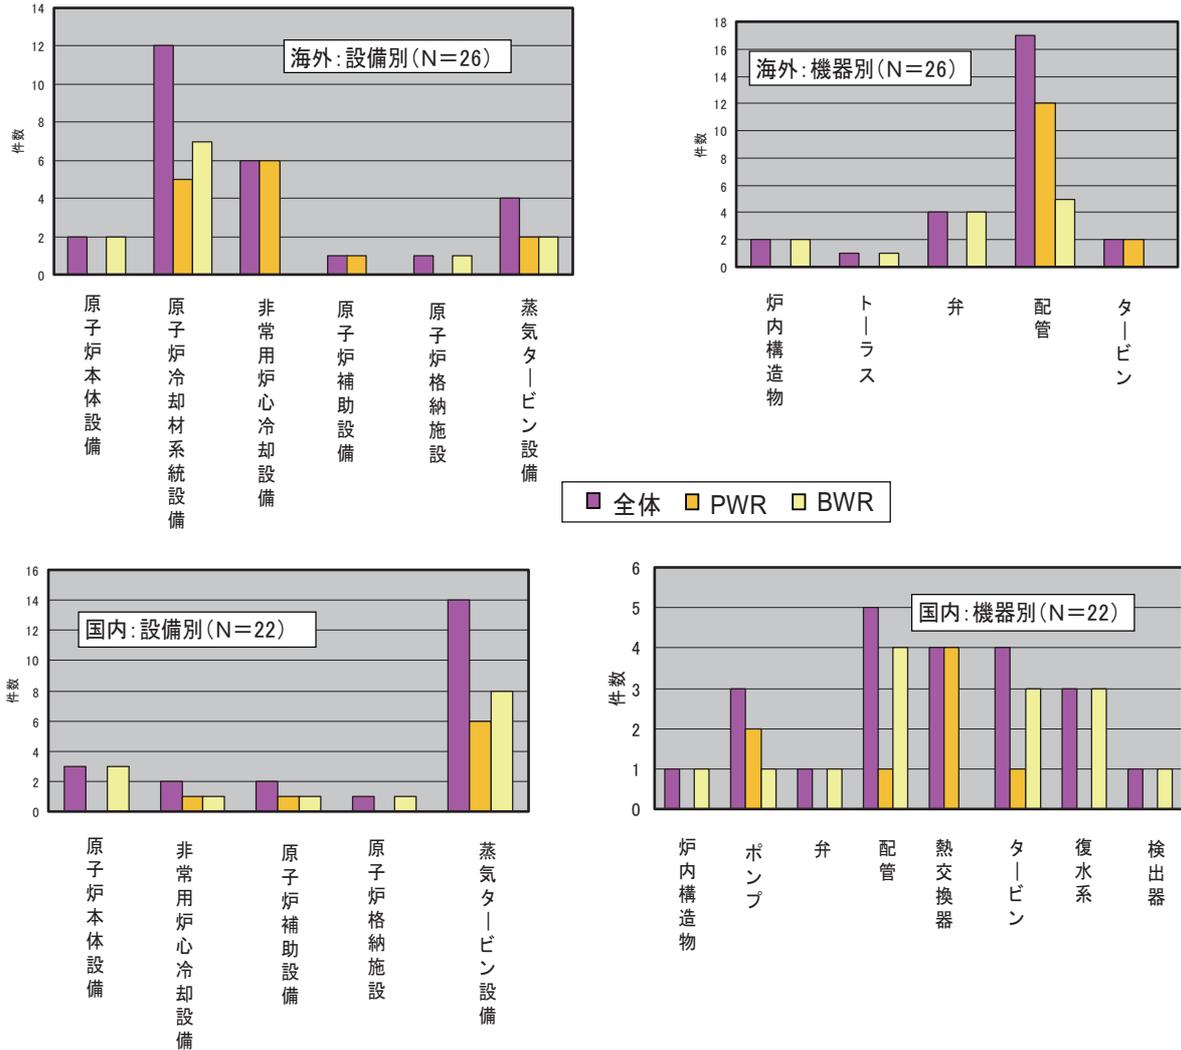
図 14 設備別・機器別トラブル発生状況（流動振動）

国内外の流動振動事象についての、設備別・機器別トラブル発生状況を図 14 に示す。

流動振動による疲労は熱水力現象のうち最も事例数が多く、全体で 26 事例 (PWR:14, BWR:12) が抽出された。海外 PWR プラントのトラブルでは、振動による 1 次系の小口径配管ソケット溶接部からの漏えいによるものが 11 事例と大半を占めている。また、主タービンの損傷事例が 2 件報告されている

が、1件はタービンの設計変更時の検証不足によるトラブル、もう1件はタービンの運転条件（復水器真空度）を変更したことによるトラブルであった。

国内においても流動振動事例は流れ加速型腐食 (FAC) に続いて2番目に多く、22事例 (PWR: 8, BWR: 14) が抽出されたが、一次系設備でのトラブルはほとんど発生していない。海外で多い1次系の小口径配管ソケット溶接部からの漏えいについては、国内では配管の振動防止措置やソケット溶接継手を応力集中の小さい突き合わせ溶接へ計画的に変更する等の対策がとられており最近の発生は無い。特徴的な事項としては、BWR プラントにおいて、主タービンのトラブルが3事例 (4基) 発生しているが、

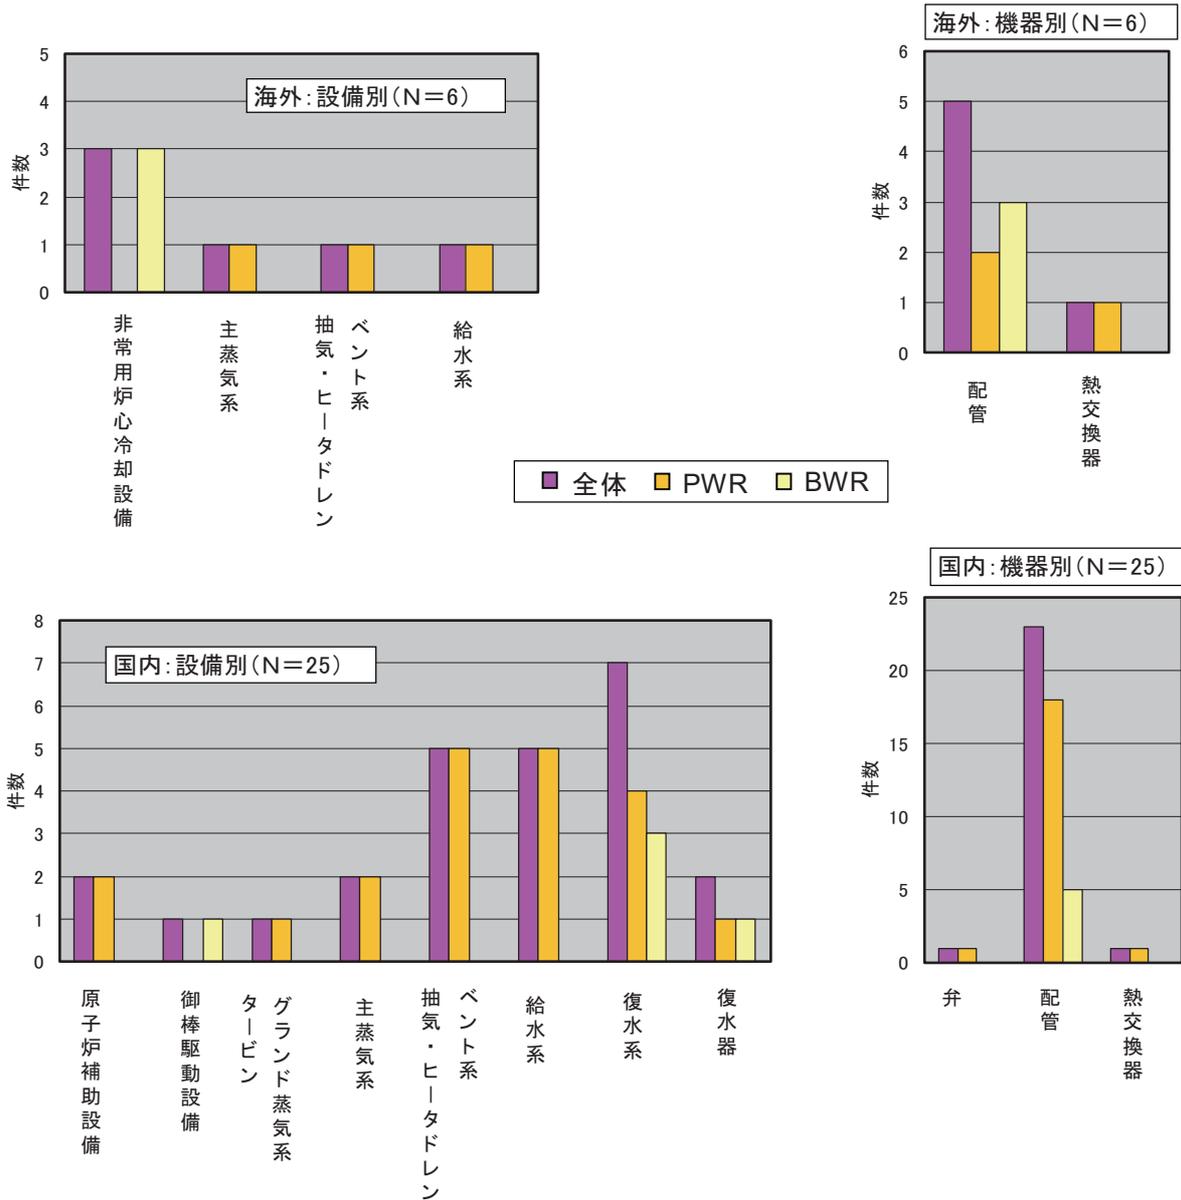
図 15 設備別・機器別トラブル発生状況 (FAC)

国内外のFAC事象についての，設備別・機器別トラブル発生状況を図15に示す。

流れ加速型腐食 (FAC) については、海外の傾向として、当初は未測定によるトラブルが多かったが、近年は配管取替計画時に技術図書の更新のみ行われ実際の配管は更新されなかったことによる FAC の発生等保守管理の不良に起因するトラブルも散見されることから、今後とも新たな知見等を踏まえ配管肉厚管理指針の検証及び見直しを継続的に行っていくとともに、保守管理についても適切に実施することが重要である。

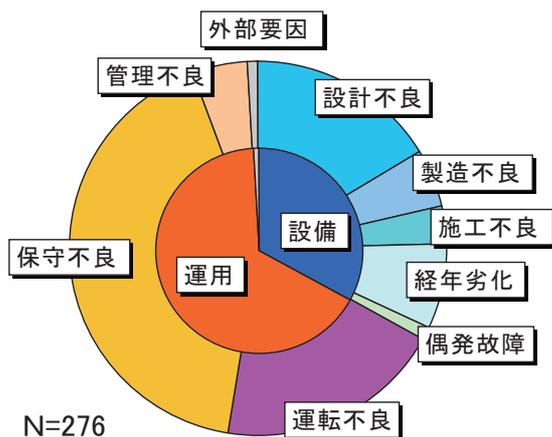
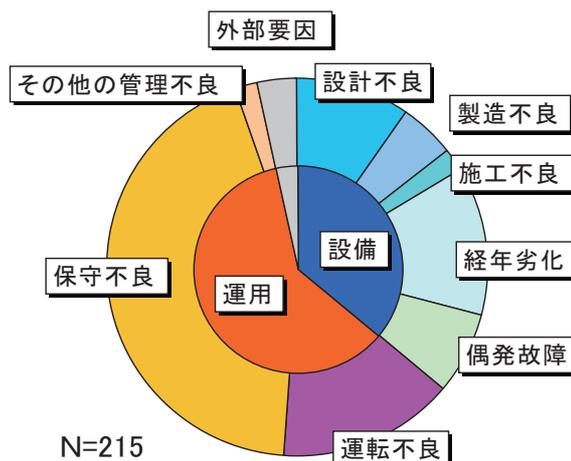
図16 LER及び国内のトラブル原因

図 16 に 2009 年に収集・分析した LER262 件及び 2008 年度の国内トラブル事例 168 件について報告内容を精査し、INSS にて定義した原因分類法⁽⁷⁾に従

って原因分類したグラフを示す。(一つの事象に複数の原因をあげている場合もあることから、事例数より原因数が多くなっている。)また、図 17 には LER のうちプラントが自動または手動停止した熱水力トラブル事例 27 件及び国内の熱水力トラブル事例のうちプラントが自動または手動停止した 12 件について原因を分類したグラフを示す。

トラブル全体については、国内及び海外ともに保守不良や運転不良など運用面の原因が 7 割程度を占めるのに対して、熱水力トラブル事例の原因は、設計・製造・施工などの設備面での原因が 6 割以上を占める。
