長期運転に関する知識伝承について

Knowledge Transfer for Long Term Operation

田中 秀夫 (Hideo Tanaka) *1

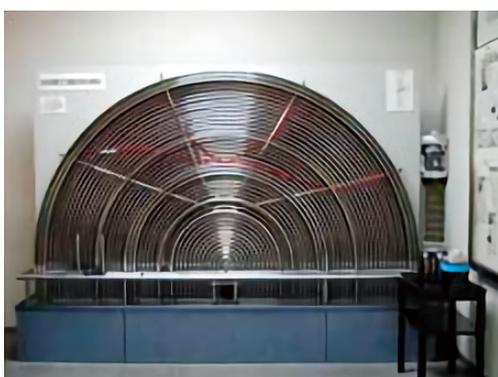
図1 美浜2号機 蒸気発生器模型

率低迷が続き、大飯1号機でのRTD (Resistance Temperature Detector) プラグ適用材料の品質管理不具合を契機にTQC (Total Quality Control) を導入し、品質管理の改善に全社を挙げて実施した。それでも、美浜2号機の蒸気発生器伝熱管が破損した。蒸気発生器の伝熱管 (以下、SG伝熱管と略す) は、応力腐食割れ、デンテイング、粒界腐食などの劣化損傷モードが多数存在する機器であり、毎年全数の非破壊検査・渦電流探傷検査 (Eddy Current Testing, ECT) や原因究明のための研究が継続されていた。核燃料の熱は一次冷却材を媒介して、二次系に伝達される。蒸気発生器はその熱交換の機能を有する。この蒸気発生器の伝熱管に微小なき裂が発生し貫通すれば、その兆候を示す放射線モニタ値の変化で、事業者は自らの判断により原子炉の運転を停止させた上で、伝熱管の補修を行うのが日本のルールであった。米国ではSG伝熱管から1gpm相当の漏洩がない限り、運転を停止することは無いものの、日本では運転を停止する運用をしていた。このような運用をしていた中、1991年発生した美浜発電所2号機の事故は誰も予想できるものではなかった。事実、事故前までの毎年の伝熱管の非破壊検査では損傷の兆候が全く無く、稼働率も関西電力の中では良好なプラントに分類されていた。その事故では日本で初めて、緊急冷却装置であるECCS (Emergency Core Cooling System) が実作動した。この事故のSG伝熱管の損傷原因は建設時の不備であり、約3000本ある伝熱管を適切な間隔で支持するために挿入されている振れ止め金具 (20mm角の長さ20mの棒) が適切に挿入されずに固定されていた (図1参照) ことによる。伝熱管と支持板との隙間にスラッジが堆積し、デンテイングの原因となっていることが、ECTや内視鏡による観察で明らかになっていた。ECTの技術で振れ止め金具の位

置を把握することは可能であったが、生データがその観点で分析されることは無かった。それ故、デンテイングにより伝熱管が固定され、フレットイング疲労が発生するとしても、支持幅から想定した疲労寿命は十分に残されているとしていた。しかし、支持幅が想定よりも長くなり、作用する応力が大きくなり、短時間で破損まで至ることになった。

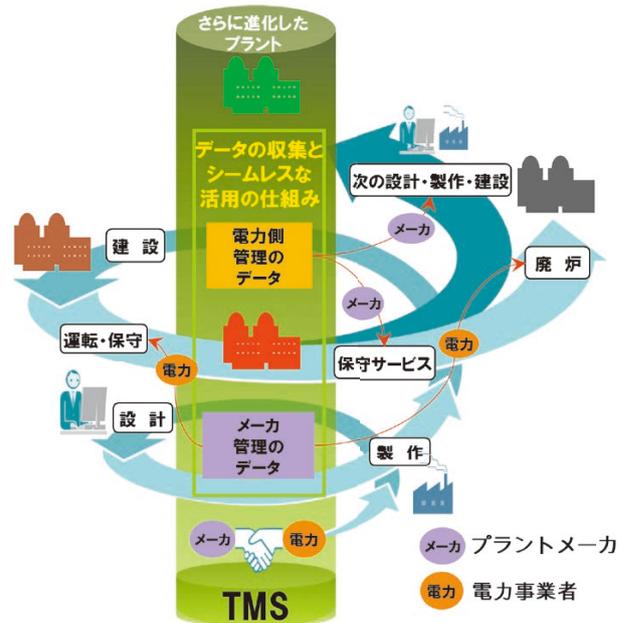
図2 総合管理システム概念図

原子力発電所を安全に運用するためには、安全設計、系統設計、機器／構築物設計、部品設計、品質を含む製造方法と施工方法、保安活動における各管理方法（運転管理・燃料管理・保守管理・放射線管理・廃棄物管理）、廃止措置方法、さらにそれぞれの知識の部分的な重なりを理解する必要がある。図2に総合管理システム概念を示す。図にあるように組織・部署・人それぞれが繋がっているものの、効率を追求すればラップではなく棲み分けが合理的であるが、知識の欠落を生む可能性がある。知識の欠落

が事故に繋がるのは、原子力発電の歴史を見ても分かる。1FNPS事故は安全設計段階の知識の欠落が一つの要因である。潜在的风险を考え、大きな災害に繋がらないように発電所を運営する義務は事業者にあるのは自明である。潜在的风险を継続して発掘し、常に自社のプラントの危険性を把握することが、原子力発電所を所有し運営する事業者の責務である。そうであるから事業者は知識の欠落が致命傷になると認識し、知識の部分的な重なり（関係者間の互いの知識を繋ぐ情報を共有化すること）を心がける必要がある。ラップは知識の分野だけでなく、年代によるラップも意識すべきである。知識基盤には年代の縦と分野横断の横が大切であるばかりではなく、それらを俯瞰的に見られる人材の確保も重要になる。
